MER HABITAT

Methode zur Erfassung der Schäden, Mängel und
der Erneuerungskosten von Wohnbauten

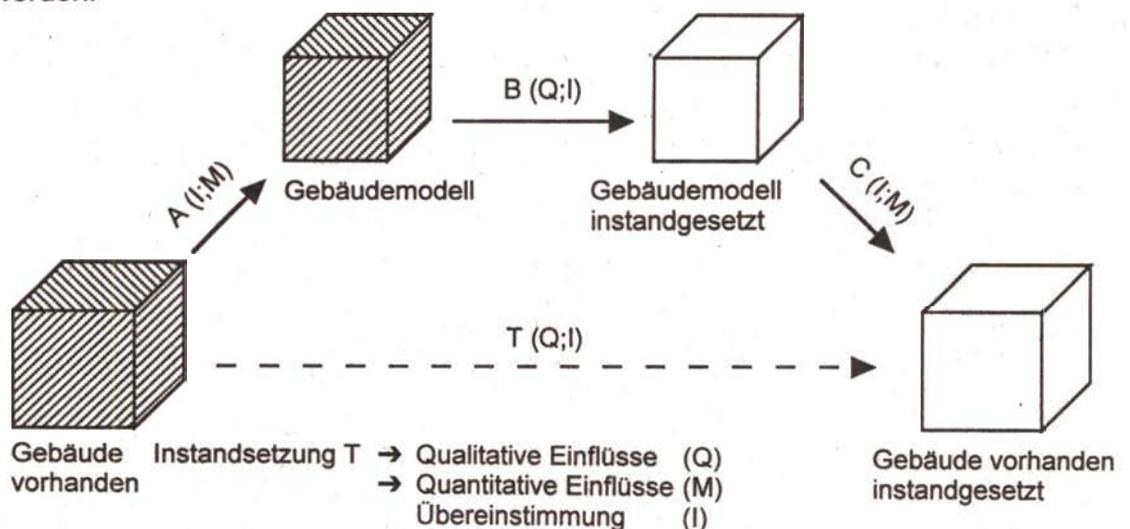
Rechenvorgang

- A (I;M) Zustandsbewertung des vorhandenen Gebäudes auf Gebäudemodell übertragen
- B (Q;I) Instandsetzung Gebäudemodell
- C (I;M) Gebäudemodell an das reelle Gebäude anpassen

Die so erhaltenen Instandsetzungskosten der Gebäudemodelle sind mittels gewichteter, geometrischer Koeffizienten, Formfaktoren, sowie nach Bedeutung der Bauelemente, usw. an diejenigen eines vorhandenen Gebäudes angepasst worden.

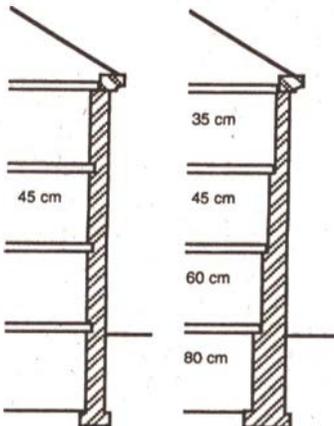
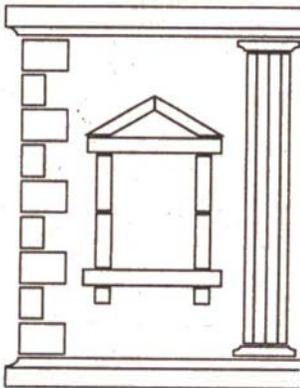
Bruchsteine

Putz
Schlämmputz

Die dicke Fassadenmauer besteht aus Bruchsteinen, behauenen Steinen, verputzt, unverputzt.

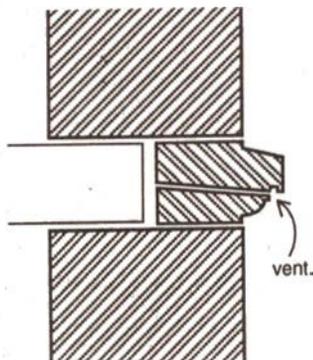
1	Bauteilgruppe:	FASSADE FASSADE
1.1	Bauteil:	DICKES MAUERWERK
1.1.3	Bauelement:	DECKENSTIRNEN, GURTGESIMS

Man prüft die Profilierung, die Materialqualität, die Höhe der Simsaufbildung.

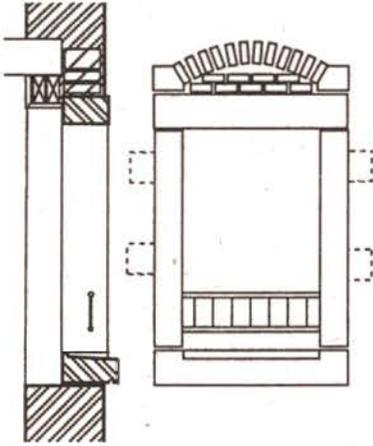
1	Bauteilgruppe:	FASSADE
1.1	Bauteil:	DICKES MAUERWERK
1.1.4	Bauelement:	MAUERÖFFNUNGEN

Man prüft den Zustand des Mauerwerkes und der Fenstergeländer, sowie die Tür- und Fenstereinfassungen welche gesonderte Instandsetzungsmaßnahmen erfordern. Hier muss die Diagnose für jeden einzelnen Ausführungstyp vorgenommen werden.

Beurteilen: Zustand der einzelnen Einfassungsbauteile:
 Risse, Beschädigung der Oberflächen und Schwellen, Anschlüsse an das Fassadenmauerwerk, Wirksamkeit des Wasserabflusses, Befestigungen, Verankerungen, Festigkeit des Fenstergeländers.

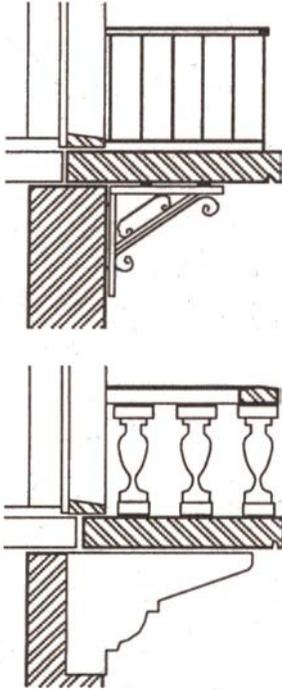
1	Bauteilgruppe:	FASSADE
1.1	Bauteil:	DICKES MAUERWERK
1.1.5	Bauelement:	BALKONE

Man prüft vor allem die Tragsicherheit der Konstruktion: Einmauerung, Verankerung der Konsolen und Tragsteine, Auflager der Balkonplatten, Zustand der Baustoffe, die Übergänge Wand / Öffnung sowie die Qualität der originalen Konstruktion.

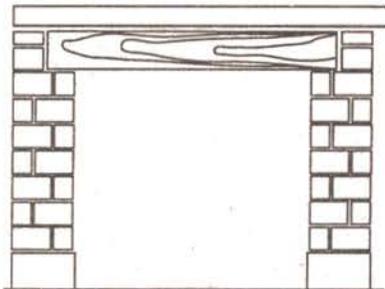
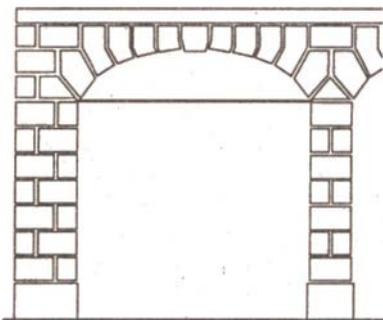
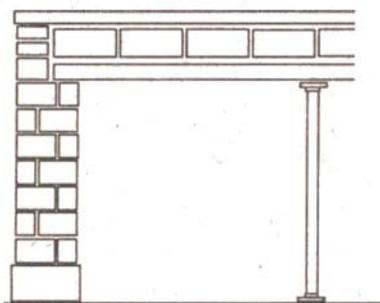
1	Bauteilgruppe:	FASSADE
1.1	Bauteil:	DICKES MAUERWERK
1.1.7	Bauelement:	ARKADEN

Man prüft Zustand und Bauart der Wandöffnungen, im Erdgeschoss, bestehend aus Pfeiler, Säulen und Tragbalken.

Beurteilen: Zustand des Mauerwerks, Zustand des Sturzbalken in Holz, Eisen oder Stein und ihre Auflager.

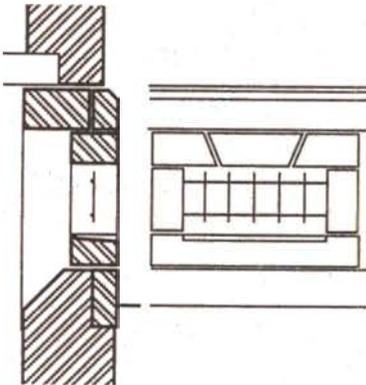
1	Bauteilgruppe:	FASSADE
1.1	Bauteil:	DICKES MAUERWERK
1.1.8	Bauelement:	GEBÄUDESOCKEL

Man prüft die konstruktive Ausführung dieses Bauelementes, die Eignung des verwendeten Materials, Behandlung und Aussehen der Oberfläche, den Schutz gegen eindringendes Wasser, die Maueröffnungen.

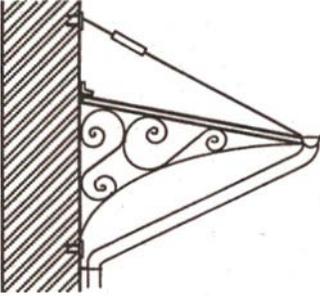
1	Bauteilgruppe:	FASSADE
1.1	Bauteil:	DICKES MAUERWERK
1.1.9	Bauelement:	VORDACH, MARKISE

Man prüft die auskragenden, dem Erdgeschoss auf der ganzen Fassadenlänge schutzgebenden Bauelemente. Diese auskragenden oder mit Konsolen abgestützten Konstruktionen sind aus Schmiedeisen oder Stahl hergestellt.

Beurteilen: Zustand der Tragkonstruktion, die Befestigung und Verankerung, Art und Zustand der Entwässerung, Zustand der Unterkonstruktion und der durchsichtigen oder undurchsichtigen Deckung.

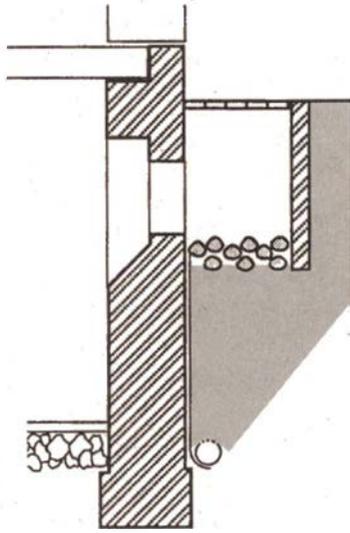
1	Bauteilgruppe:	FASSADE
1.1	Bauteil:	DICKES MAUERWERK
1.1.10	Bauelement:	KELLERUMFASSUNGSMAUERN UND FUNDAMENTE

Man prüft die Mängel an Umfassungsmauern und Lichtschächten: Ausblühungen, Schimmelbefall, Schäden am Putz und im Fugenmörtel, Schäden am Stein, Risse oder Setzungen. Man prüft ob in die Mauern Wasser eingedrungen ist infolge:

- nicht funktionierender oder fehlender Drainage,
- fehlender Sickerpackung oder fehlendem äusserem Schutzanstrich,
- lecker Kanalisation oder Überschwemmung,
- oder infolge Kondensation in heissen und feuchten Perioden.

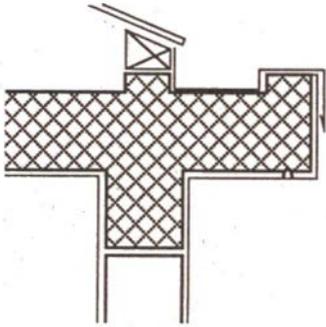
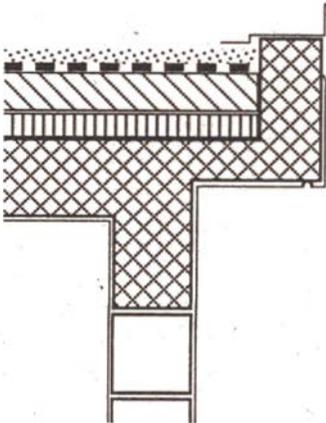
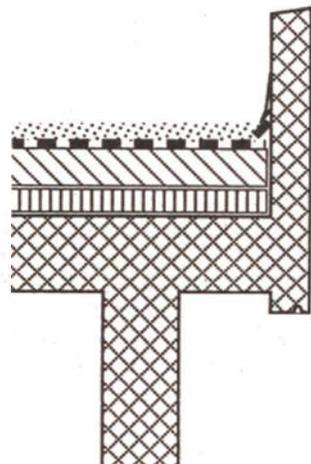
1	Bauteilgruppe:	FASSADE
1.2	Bauteil:	EINSCHALIGE MAUERN
1.2.2	Bauelement:	DACHGESIMS

Man prüft den Bauteil als Ganzes: Risse, vor allem solche infolge Dilatationsbewegungen, Abplatzungen hervorgerufen durch rostende Armierung und ungenügende Eisenüberdeckung.

Man prüft den Zustand der Oberflächenbehandlung: Schmutz, Moos oder Schimmel.

Wenn die Bauelemente Dachgesims und Mauer aus verschiedenen Baumaterialien bestehen sind die Materialübergänge zu prüfen: Festigkeit der Verbindung, Risse.

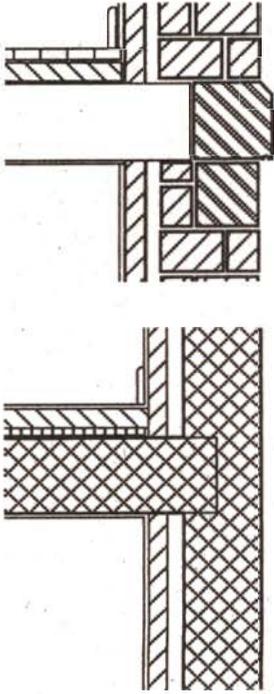
1	Bauteilgruppe:	FASSADE
1.2	Bauteil:	EINSCHALIGE MAUERN
1.2.3	Bauelement:	DECKENSTIRNEN, GURTGESIMS

Man prüft die Profilierung, die Materialqualität, die Höhe der Simsaufbildung.

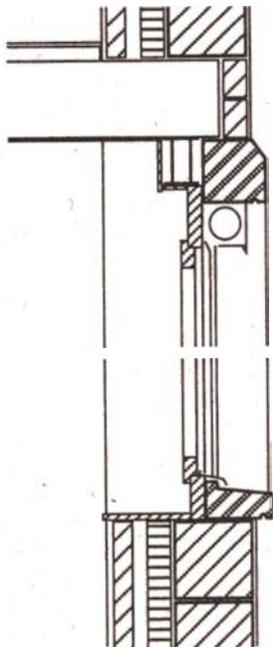
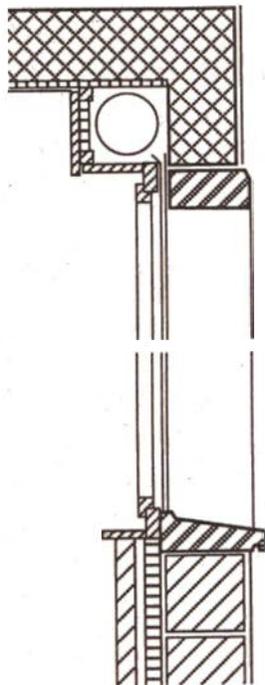
1	Bauteilgruppe:	FASSADE
1.2	Bauteil:	EINSCHALIGE MAUERN
1.2.4	Bauelement:	MAUERÖFFNUNGEN

Man prüft den Zustand des Mauerwerkes und der Fenstergeländer, sowie die Tür- und Fenstereinfassungen welche gesonderte Instandsetzungsmaßnahmen erfordern. Hier muss die Diagnose für jeden einzelnen Ausführungstyp vorgenommen werden.

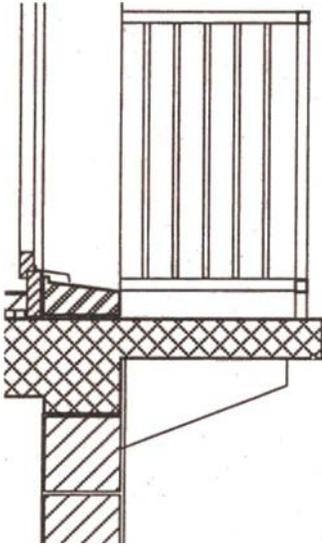
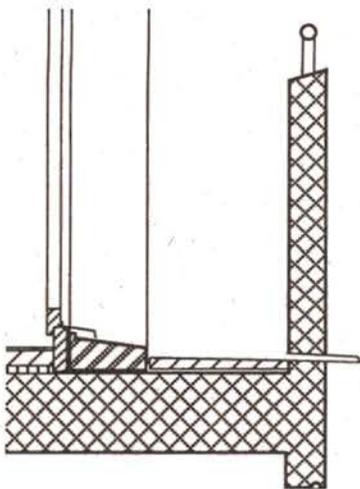
1	Bauteilgruppe:	FASSADE
1.2	Bauteil:	EINSCHALIGE MAUERN
1.2.5	Bauelement:	BALKONE, LOGGIEN

Hier werden Balkone und Loggien beurteilt.

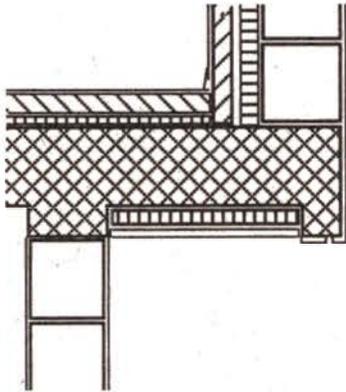
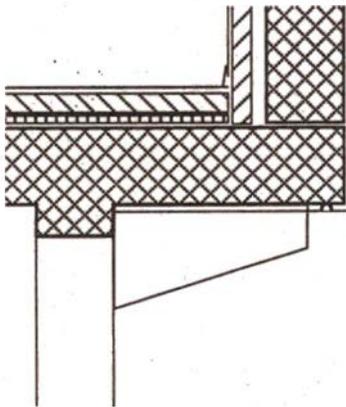
1	Bauteilgruppe:	FASSADE
1.2	Bauteil:	EINSCHALIGE MAUERN
1.2.6	Bauelement:	AUSKRAGUNGEN

Man prüft Konstruktion, Tragfähigkeit und das Aussehen des auskragenden Bauteiles.

Beurteilen: Lastübertragung, Setzungen, Schiefelage infolge der Auskragung, Aussehen.

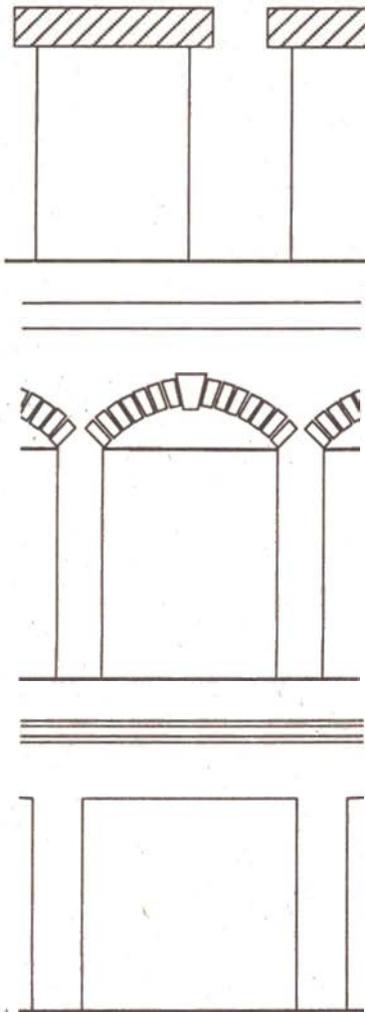
1	Bauteilgruppe: FASSADE
1.2	Bauteil: EINSCHALIGE MAUERN
1.2.7	Bauelement: ARKADEN

Man prüft Zustand und Bauart der Wandöffnungen, im Erdgeschoss (gedeckter Gang, Arkaden), bestehend aus Pfeiler, Säulen und Tragbalken.

Beurteilen: Zustand des Mauerwerks, Zustand der Sturzbalken in Eisen oder Stein, sowie ihre Auflager.

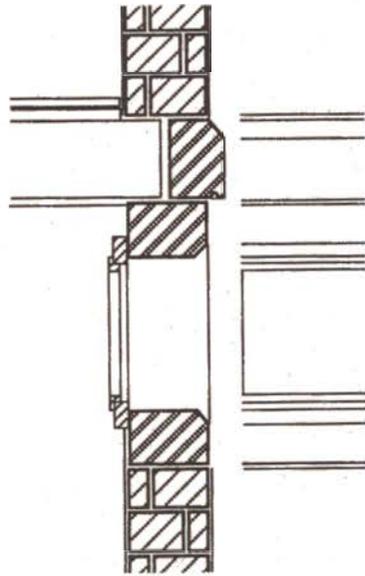
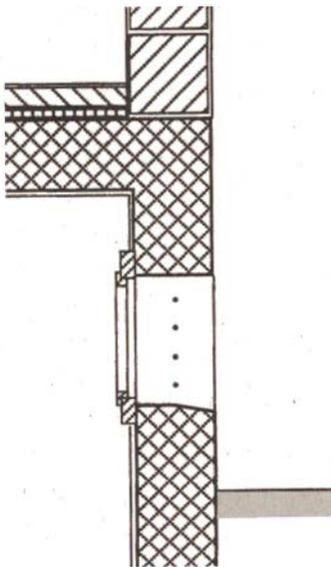
1	Bauteilgruppe:	FASSADE
1.2	Bauteil:	EINSCHALIGE MAUERN
1.2.8	Bauelement:	GEBÄUDESOCKEL

Man prüft die konstruktive Ausführung dieses Bauelementes, die Eignung des verwendeten Materials, Behandlung und Aussehen der Oberfläche, den Schutz gegen eindringendes Wasser, die Maueröffnungen.

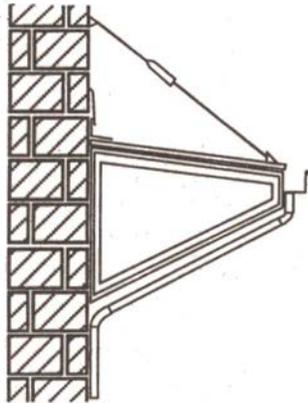
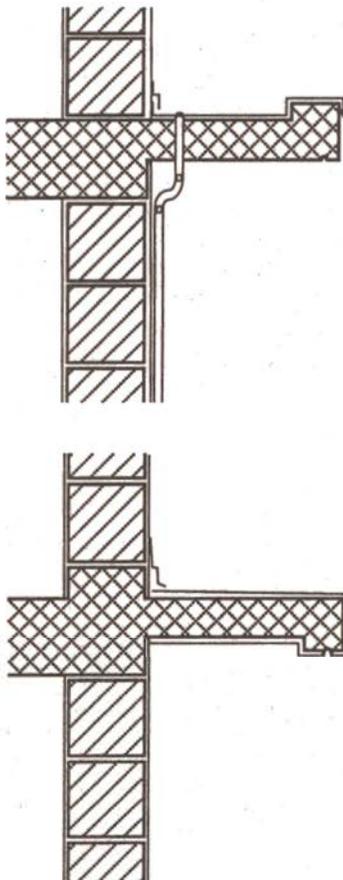
1	Bauteilgruppe:	FASSADE
1.2	Bauteil:	EINSCHALIGE MAUERN
1.2.9	Bauelement:	VORDACH, MARKISE

Man prüft die auskragenden, dem Erdgeschoss auf der ganzen Fassadenlänge schutzgebenden Bauelemente. Diese auskragenden oder mit Konsolen abgestützten Konstruktionen sind aus Stahl oder Beton hergestellt.

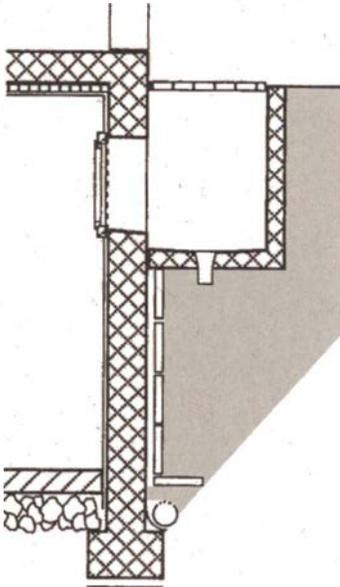
1	Bauteilgruppe:	FASSADE
1.2	Bauteil:	EINSCHALIGE MAUERN
1.2.10	Bauelement:	KELLERUMFASSUNGSMAUERN UND FUNDAMENTE

Man prüft die Mängel an Umfassungsmauern und Lichtschächten: Ausblühungen, Schimmelbefall, Schäden am Putz und im Fugenmörtel, Schäden am Stein oder Beton. Risse oder Setzungen. Man prüft ob in die Mauern Wasser eingedrungen ist infolge:

- nicht funktionierender oder fehlender Drainage,
- fehlender Sickerpackung oder fehlendem äusserem Schutzanstrich,
- lecker Kanalisation oder Überschwemmung,
- oder infolge Kondensation in heissen und feuchten Perioden.

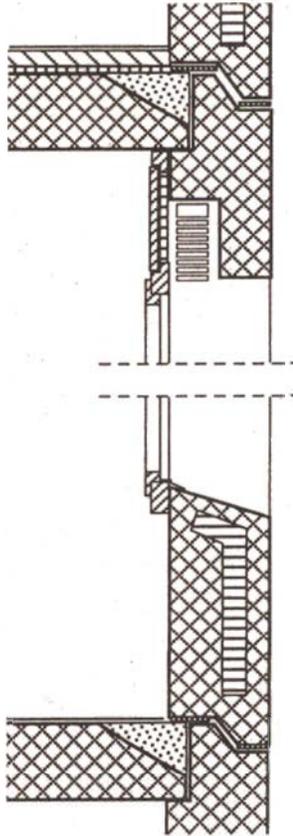
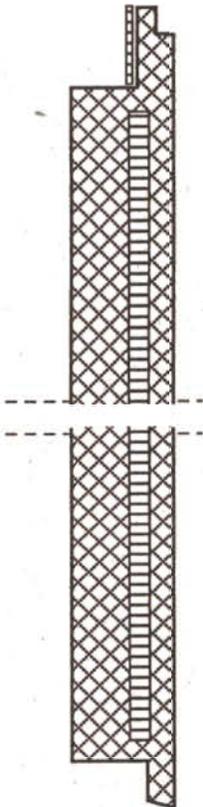
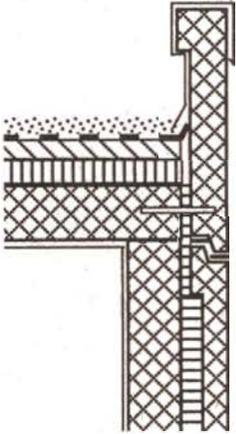
1	Bauteilgruppe: FASSADE
1.3	Bauteil: TAFELBAUWEISE, TRAGEND UND NICHTTRAGEND
1.3.1	Bauelement: MAUER

Man prüft die vorfabrizierten, schweren Wandelemente sowie deren Komponenten.

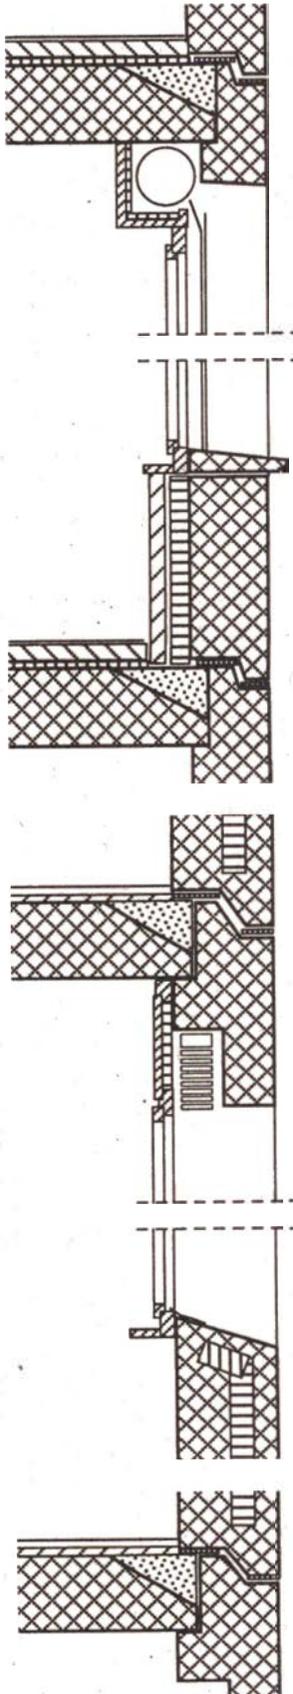
Man prüft den Zustand des Fassadenelementes sowie die Ausbildungen von Sturz, Leibung und Bank welche gesonderte Instandsetzungsmassnahmen erfordern.

Beurteilen: Zustand der einzelnen Einfassungsbauteile: Risse, Beschädigung der Oberflächen und Auflager, Anschlüsse, Wirksamkeit des Wasserabflusses, Befestigungen, Verankerungen, Festigkeit des Fenstergeländers.

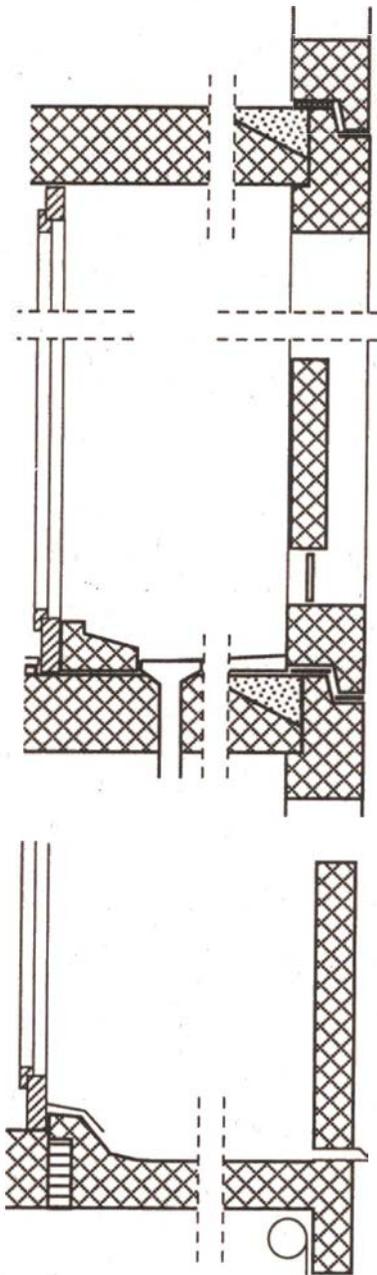
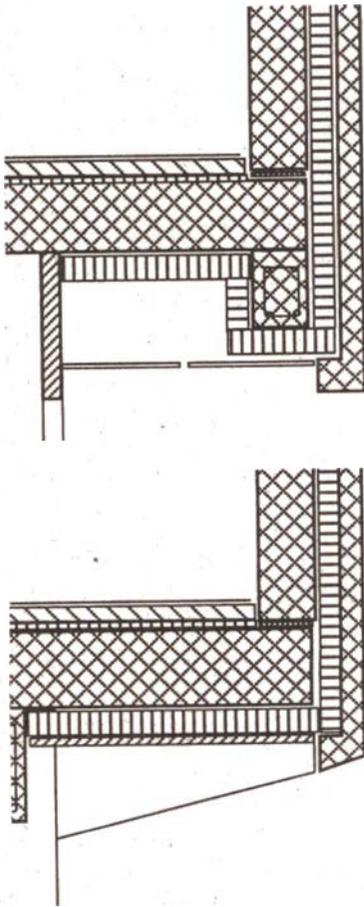
1	Bauteilgruppe: FASSADE
1.3	Bauteil: TAFELBAUWEISE, TRAGEND UND NICHTTRAGEND
1.3.5	Bauelement: LOGGIEN

Man prüft vor allem die Tragsicherheit der Konstruktion: Einmauerung, Verankerung der Konsolen und Auflager der Balkonplatten. Rissfreiheit der Bauteile, die Funktionstüchtigkeit der ursprünglichen konstruktiven Lösung sowie Wandanschlüsse und Übergänge zu den Wandöffnungen.

Ist die Entwässerung funktionstüchtig?

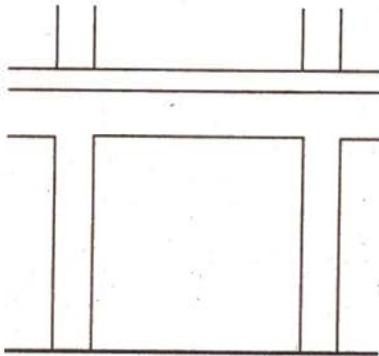
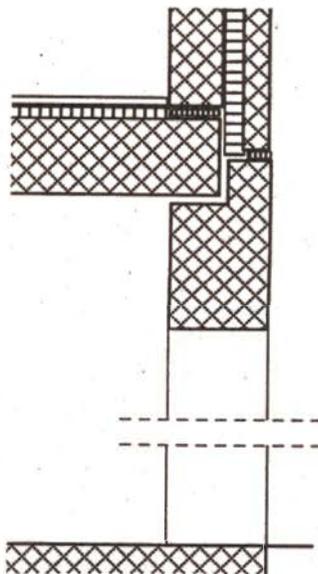
1	Bauteilgruppe: FASSADE
1.3	Bauteil: TAFELBAUWEISE, TRAGEND UND NICHTTRAGEND
1.3.7	Bauelement: ARKADEN

Man prüft Zustand und Bauart der Wandöffnungen, im Erdgeschoss (gedeckter Gang, Arkaden), bestehend aus Pfeiler, Säulen und Tragbalken, vorfabriziert oder in Ortbeton.

Beurteilen: Zustand des Mauerwerkes, Zustand der Sturzbalken und ihre Auflager.

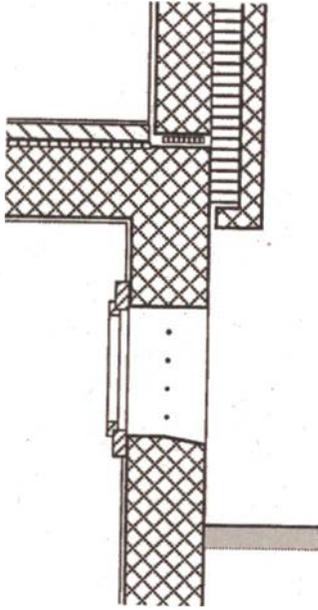
1	Bauteilgruppe:	FASSADE
1.3	Bauteil:	TAFELBAUWEISE, TRAGEND UND NICHTTRAGEND
1.3.8	Bauelement:	GEBÄUDESOKKEL

Man prüft die konstruktive Ausführung dieses Bauelementes, die Eignung des verwendeten Materials, Behandlung und Aussehen der Oberfläche, den Schutz gegen eindringendes Wasser.

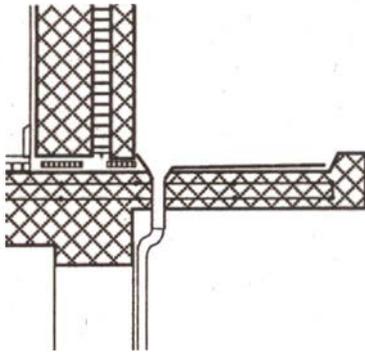
1	Bauteilgruppe:	FASSADE
1.3	Bauteil:	TAFELBAUWEISE, TRAGEND UND NICHTTRAGEND
1.3.9	Bauelement:	VORDACH, MARKISE

Man prüft die auskragenden, dem Erdgeschoss auf der ganzen Fassadenlänge schutzgebenden Bauelemente. Diese auskragenden oder mit Konsolen abgestützten Konstruktionen sind aus Stahl oder Beton hergestellt.

Beurteilen: Zustand der Tragkonstruktion, die Befestigung und Verankerung, Art und Zustand der Entwässerung, Zustand der Unterkonstruktion und der durchsichtigen oder undurchsichtigen Deckung.

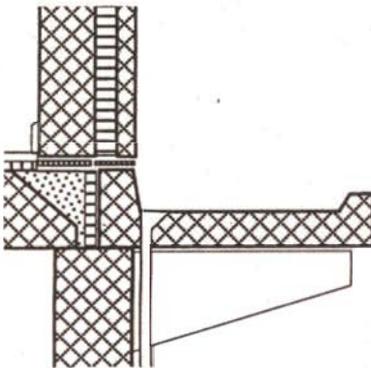
CODE 4

Tragkonstruktion gut, sauber. Entwässerung gut gelöst und angeschlossen. Metalldeckung in gutem Zustand, gut geschützt, ohne Korrosion.

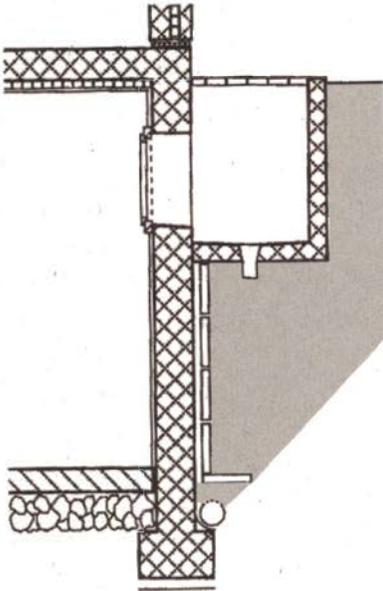
1	Bauteilgruppe:	FASSADE
1.3	Bauteil:	TAFELBAUWEISE, TRAGEND UND NICHTTRAGEND
1.3.10	Bauelement:	KELLERUMFASSUNGSMAUERN UND FUNDAMENTE

Man prüft die Mängel an Umfassungsmauern und Lichtschächten: Ausblühungen, Schimmelbefall, Schäden am Putz und im Fugenmörtel. Schäden am Beton. Risse oder Setzungen. Man prüft ob in die Mauern Wasser eingedrungen ist infolge:

- nicht funktionierender oder fehlender Drainage,
- fehlender Sickerpackung oder fehlendem äusserem Schutzanstrich,
- lecker Kanalisation oder Überschwemmung,
- Kondensation in heissen und feuchten Perioden.

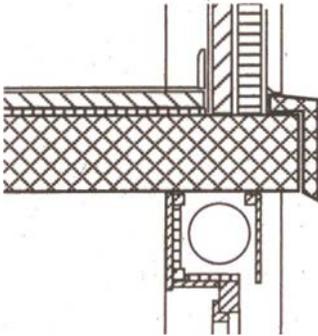
Die Deckenstirne und die Pfosten sind aus widerstandsfähigem Material. Die Profilierung ist ausgeprägt: starkes Gefälle der auskragenden Oberseite, stark vorspringend, Wassernase ausgebildet und Kehlung genügend tief.

Fugen unterhalb der Deckenstirne fachgerecht ausgeführt.

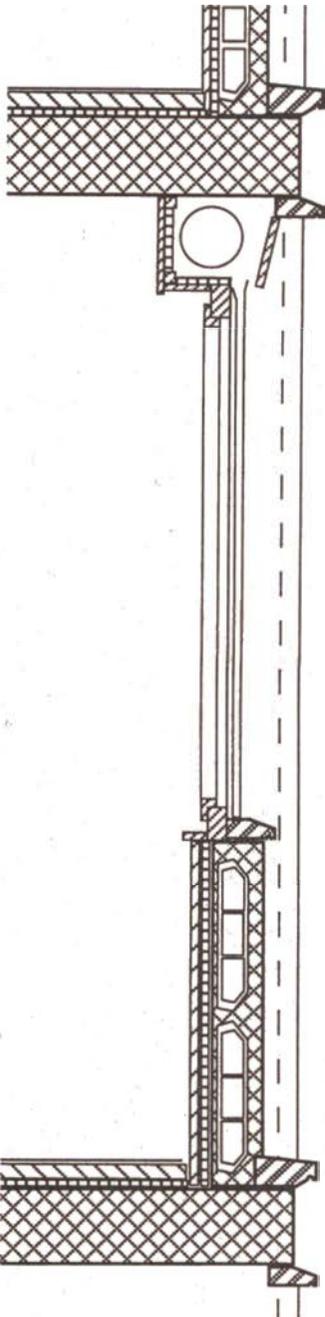
1	Bauteilgruppe: FASSADE
1.4	Bauteil: SKELETTBAU
1.4.4	Bauelement: MAUERÖFFNUNGEN

Man prüft den Zustand des Mauerwerkes und der Fenstergeländer, sowie die Tür- und Fenstereinfassungen welche gesonderte Instandsetzungsmaßnahmen erfordern. Hier muss die Diagnose für jeden einzelnen Ausführungstyp vorgenommen werden.

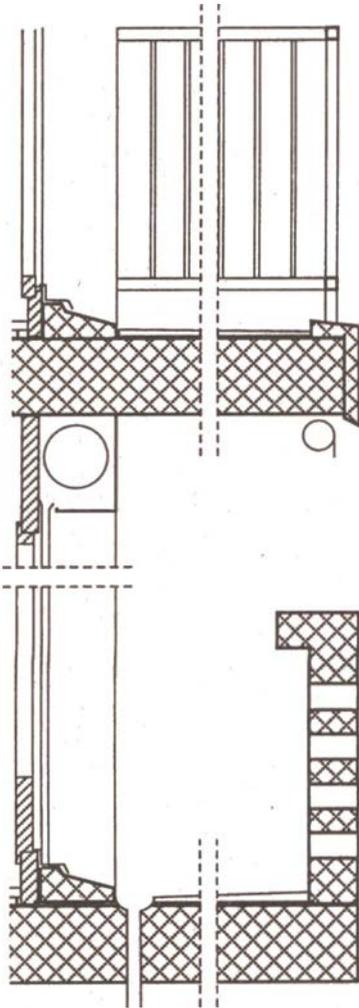
Man prüft vor allem die Tragsicherheit der Konstruktion: Auflager der Balkonplatten. Rissfreiheit der Bauteile, die Qualität der ursprünglichen konstruktiven Ausführung. Wandanschlüsse und Übergänge zu den Wandöffnungen werden hier begutachtet.

Balkonplatte und Mauer in Beton, von genügender Dicke, ohne Risse. Deckenränder in gutem Zustand, Kanten intakt, eine Randaufbordung ist vorhanden, die Wassernase richtig ausgebildet. Balkonbrüstung aus Mauerwerk oder Beton ohne Risse, sicher und gut verankert.

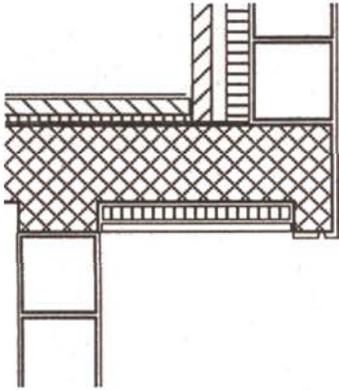
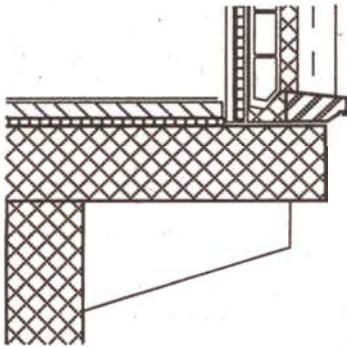
1	Bauteilgruppe: FASSADE
1.4	Bauteil: SKELETTBAU
1.4.6	Bauelement: AUSKRAGUNGEN

Man prüft Konstruktion, Tragfähigkeit und das Aussehen des auskragenden Bauteiles.

Beurteilen: Lastübertragung, Setzungen, Schiefelage infolge der Auskragung, Aussehen.

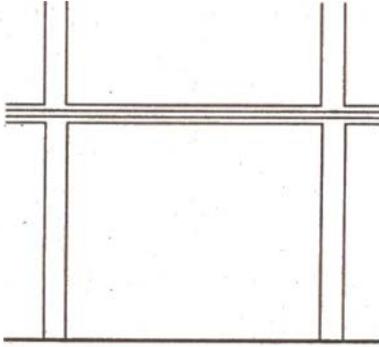
1	Bauteilgruppe: FASSADE
1.4	Bauteil: SKELETTBAU
1.4.7	Bauelement: ARKADEN

Man prüft Zustand und Bauart der Wandöffnungen, im Erdgeschoss (gedeckter Gang, Arkaden), bestehend aus Pfeiler, Pfosten oder Säulen und aus Träger oder Sturzbalken in Ortbeton.

Beurteilen: Zustand des Mauerwerks, Zustand der Sturzbalken und ihre Auflager.

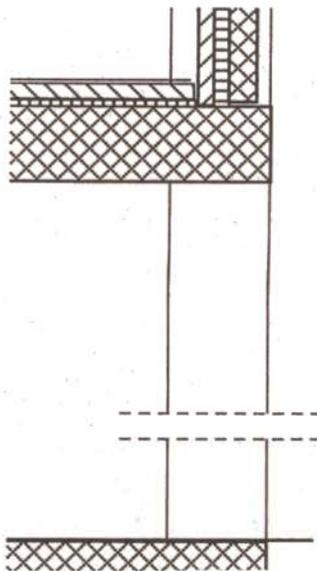
CODE 4

Pfeiler in gutem Zustand, weder Risse noch Abplatzungen. Sturzbalken in Beton ohne Kantenbeschädigungen und Risse. Fugen ausgebildet.

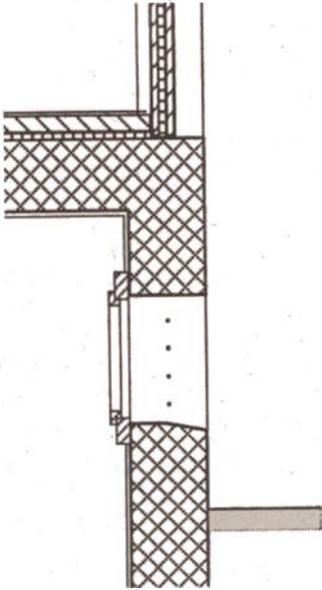
1	Bauteilgruppe:	FASSADE
1.4	Bauteil:	SKELETTBAU
1.4.8	Bauelement:	GEBÄUDESOCKEL

Man prüft die konstruktive Ausführung dieses Bauelementes, die Eignung des verwendeten Materials, Behandlung und Aussehen der Oberfläche, den Schutz gegen eindringendes Wasser.

Keine Spuren von aufsteigender, kapillarer Feuchtigkeit, kein Moosbefall. Die Mauer ist aus Stahlbeton, die Tragsicherheit ist gewährleistet. Das Material der Mauerverkleidung ist gesund und sauber. Fugen sind gut ausgebildet.

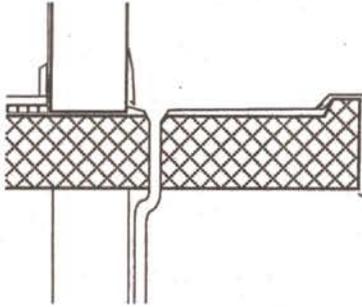
1	Bauteilgruppe:	FASSADE
1.4	Bauteil:	SKELETTBAU
1.4.9	Bauelement:	VORDACH, MARKISE

Man prüft die auskragenden, dem Erdgeschoss auf der ganzen Fassadenlänge schutzgebenden Bauelemente. Diese auskragenden oder mit Konsolen abgestützten Konstruktionen sind aus Stahl oder Beton hergestellt.

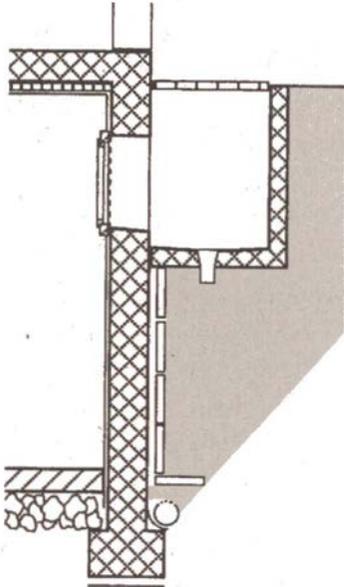
1	Bauteilgruppe:	FASSADE
1.4	Bauteil:	SKELETTBAU
1.4.10	Bauelement:	KELLERUMFASSUNGSMAUERN UND FUNDAMENTE

Man prüft die Mängel an Umfassungsmauern und Lichtschächten: Ausblühungen, Schimmelbefall, Schäden am Putz und im Fugenmörtel, Schäden am Beton. Risse oder Setzungen. Man prüft ob in die Mauern Wasser eingedrungen ist infolge:

- nicht funktionierender oder fehlender Drainage,
- fehlender Sickerpackung oder fehlendem äusserem Schutzanstrich,
- lecker Kanalisation oder Überschwemmung,
- oder infolge Kondensation in heissen und feuchten Perioden.

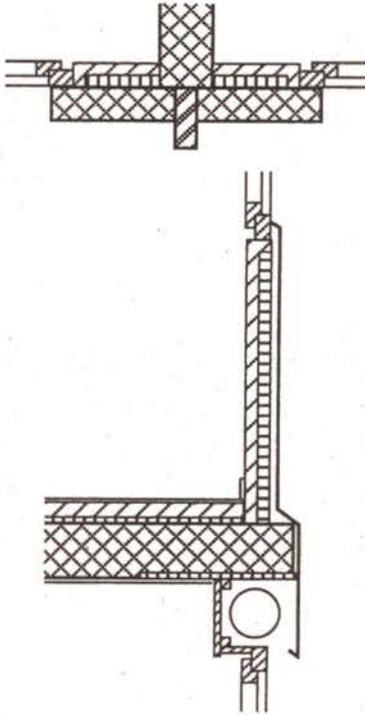
1	Bauteilgruppe: FASSADE
1.5	Bauteil: BRÜSTUNGSBÄNDER, WANDTEILE VERTIKAL
1.5.3	Bauelement: DECKENSTIRNEN

Man prüft bei den Deckenstirnen die Materialqualität, die Höhe der Aufbordung gegen die Wand

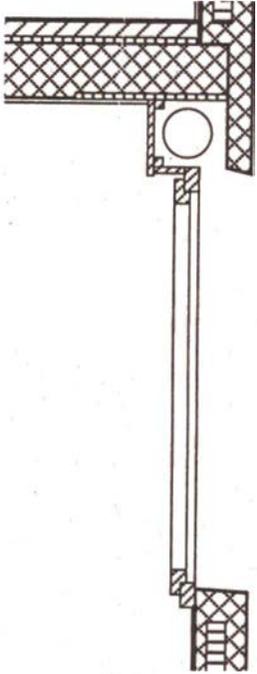
Man prüft den Zustand der Wandelemente, sowie die Tür- und Fenstereinfassungen welche gesonderte Instandsetzungsmassnahmen erfordern.

Beurteilen: Zustand der einzelnen Einfassungsbauteile:
Risse, Beschädigung der Oberflächen und Schwellen, Anschlüsse an das Fassadenmauerwerk, Wirksamkeit des Wasserabflusses sowie Befestigungen und die Stabilität der Brüstung.

Einfassungen in gutem Zustand, keine Risse, keine einzige beschädigte Kante und keine Beschädigungen der Oberfläche. Profilierung des Fensterbankes fachgerecht (Tropfnase), Ausladung genügend. Oberfläche sauber. Brüstung in gutem Zustand, gut befestigt, Oberfläche intakt.

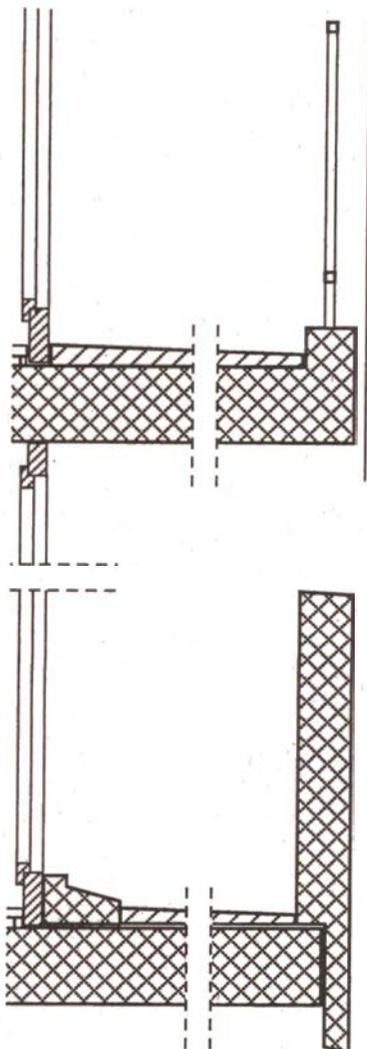
Balkonplatte und Mauer in Beton, von genügender Dicke, ohne Risse. Deckenränder in gutem Zustand, Kanten intakt, eine Randaufbordung ist vorhanden, die Wassernase richtig ausgebildet. Balkonbrüstung aus Mauerwerk oder Beton ohne Risse, sicher und gut verankert.

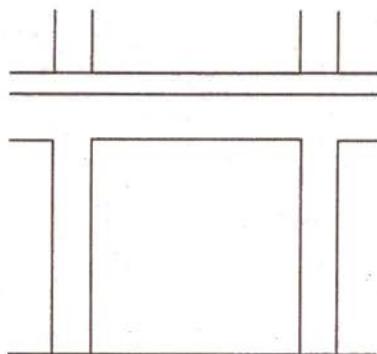
1	Bauteilgruppe:	FASSADE
1.5	Bauteil:	BRÜSTUNGSBÄNDER, WANDTEILE VERTIKAL
1.5.7	Bauelement:	ARKADEN

Man prüft Zustand und Bauart der Wandöffnungen, im Erdgeschoss (gedeckter Gang, Arkaden), bestehend aus Pfeiler, Pfosten oder Säulen und aus Träger oder Sturzbalken in Ortbeton.

Beurteilen: Zustand des Mauerwerks, Zustand der Sturzbalken und ihre Auflager.

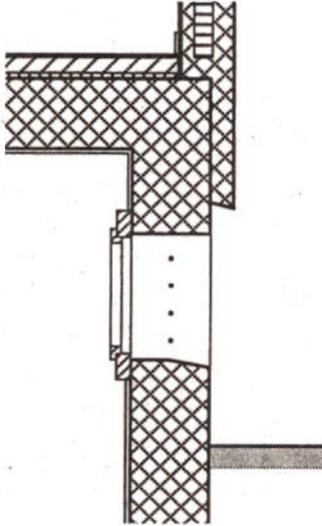
1	Bauteilgruppe:	FASSADE
1.5	Bauteil:	BRÜSTUNGSBÄNDER, WANDTEILE VERTIKAL
1.5.8	Bauelement:	GEBÄUDESOKKEL

Man prüft die konstruktive Ausführung dieses Bauelementes, die Eignung des verwendeten Materials, Behandlung und Aussehen der Oberfläche, den Schutz gegen eindringendes Wasser.

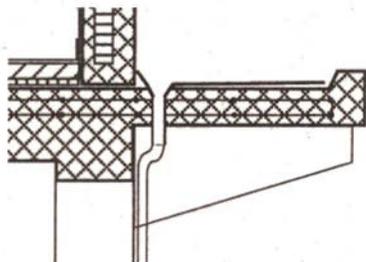
1	Bauteilgruppe:	FASSADE
1.5	Bauteil:	BRÜSTUNGSBÄNDER, WANDTEILE VERTIKAL
1.5.9	Bauelement:	VORDACH, MARKISE

Man prüft die auskragenden, dem Erdgeschoss auf er ganzen Fassadenlänge schutzgebenden Bauelemente. Diese auskragenden oder mit Konsolen abgestützten Konstruktionen sind aus Stahl oder Beton hergestellt.

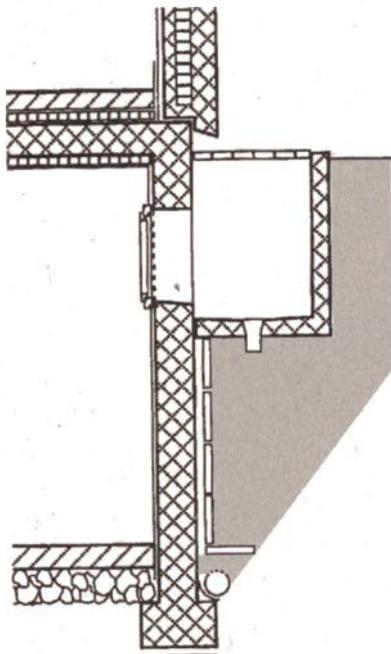
1	Bauteilgruppe:	FASSADE
1.5	Bauteil:	BRÜSTUNGSBÄNDER, WANDTEILE VERTIKAL
1.5.10	Bauelement:	KELLERUMFASSUNGSMAUERN UND FUNDAMENTE

Man prüft die Mängel an Umfassungsmauern und Lichtschächten: Ausblühungen, Schimmelbefall, Schäden am Putz und im Fugenmörtel, Schäden am Beton. Risse oder Setzungen. Man prüft ob in die Mauern Wasser eingedrungen ist infolge:

- nicht funktionierender oder fehlender Drainage,
- fehlender Sickerpackung oder fehlendem äusserem Schutzanstrich,
- lecker Kanalisation oder Überschwemmung,
- oder infolge Kondensation in heissen und feuchten Perioden.

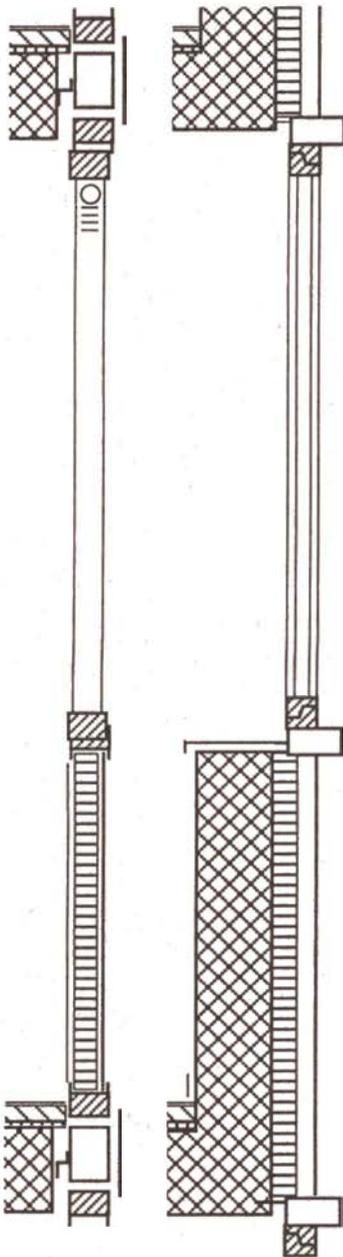
1	Bauteilgruppe:	FASSADE
1.6	Bauteil:	VORGEHÄNGTE FASSADEN
1.6.1	Bauelement:	MAUER

Man unterscheidet zwei Konstruktionstypen:

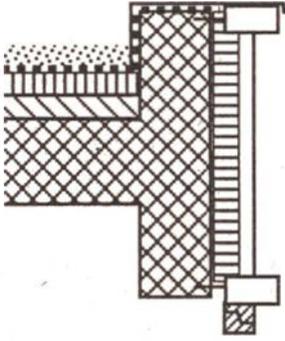
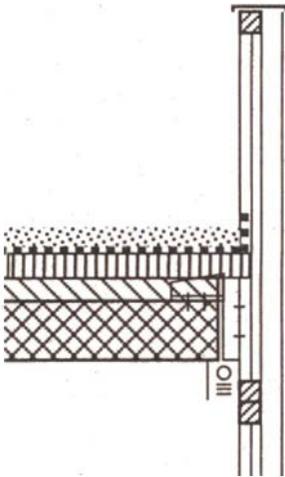
1	Bauteilgruppe:	FASSADE
1.6	Bauteil:	VORGEHÄNGTE FASSADEN
1.6.2	Bauelement:	DACHGESIMS

- Typ 1 Dachgesims in gleicher Bauart wie Aussenwand.
Die Beurteilung erfolgt unter 1.6.1 Bauelement Wand
- Typ 2 Tragender Bauteil in Stahlbeton.
Die Beurteilung erfolgt nach diesem Blatt

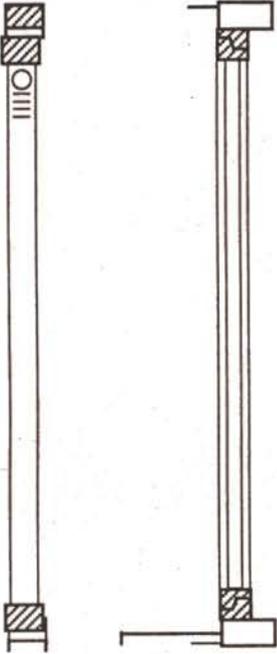
1	Bauteilgruppe:	FASSADE
1.6	Bauteil:	VORGEHÄNGTE FASSADEN
1.6.4	Bauelement:	MAUERÖFFNUNGEN

Man prüft den Zustand der Wandöffnungen welche gesonderte Instandsetzungsmaßnahmen erfordern.

Beurteilen: Zustand der einzelnen Einfassungsbauteile: Risse, Beschädigung der Oberflächen und Schwellen, Anschlüsse an das Fassadenmauerwerk, Wirksamkeit des Wasserabflusses.

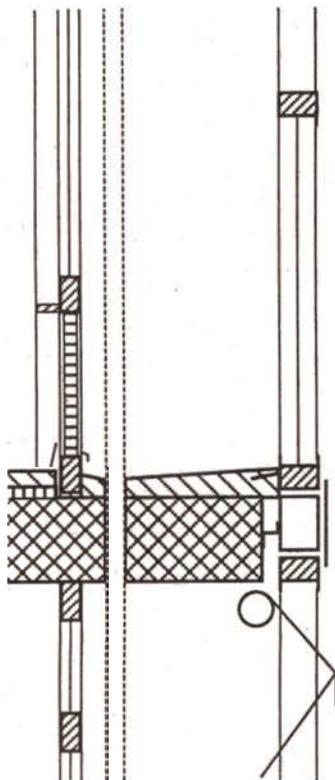
1	Bauteilgruppe:	FASSADE
1.6	Bauteil:	VORGEHÄNGTE FASSADEN
1.6.5	Bauelement:	LOGGIEN

Man prüft vor allem die Tragsicherheit der Konstruktion: Auflager der Balkonplatten. Rissfreiheit der Bauteile, die Qualität der originalen Konstruktion. Wandanschlüsse und Übergänge zu den Wandöffnungen werden hier begutachtet. Brüstungen in gleicher Bauart wie die Aussenwand werden in Bauelement 1.6.1 Mauer beurteilt.

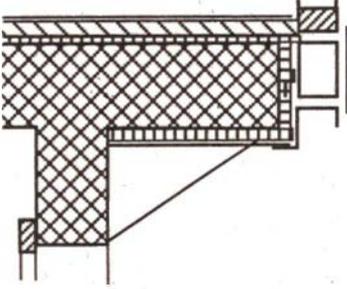
1	Bauteilgruppe:	FASSADE
1.6	Bauteil:	VORGEHÄNGTE FASSADEN
1.6.6	Bauelement:	AUSKRAGUNGEN

Man prüft die Funktionstüchtigkeit und das Aussehen des auskragenden Bauteiles.

Beurteilen: Lastübertragung, Setzungen, Schiefelage infolge der Auskragung, Aussehen.

Material von guter Qualität, konstruktiv gut gelöst, keine Setzungen, Konsolen gut verankert, Ansichtsflächen sauber und gut geschützt, Untersicht genügend isoliert.

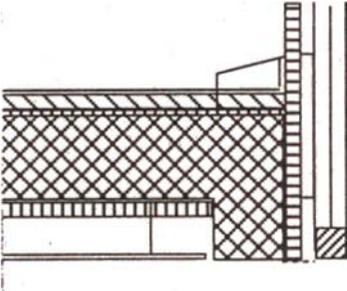
CODE 3

Oberflächen schlecht geschützt und schmutzig, einige Haarrisse im Bereich der Anschlüsse.

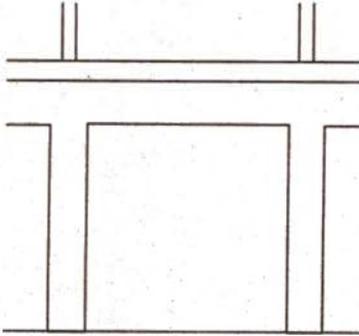
1	Bauteilgruppe:	FASSADE
1.6	Bauteil:	VORGEHÄNGTE FASSADEN
1.6.7	Bauelement:	ARKADEN

Man prüft Zustand und Bauart der Wandöffnungen, im Erdgeschoss (gedeckter Gang, Arkaden), bestehend aus Pfeiler, Pfosten oder Säulen und aus Träger oder Sturzbalken in Ortbeton.

Beurteilen: Zustand des Mauerwerks, Zustand der Sturzbalken und ihre Auflager.

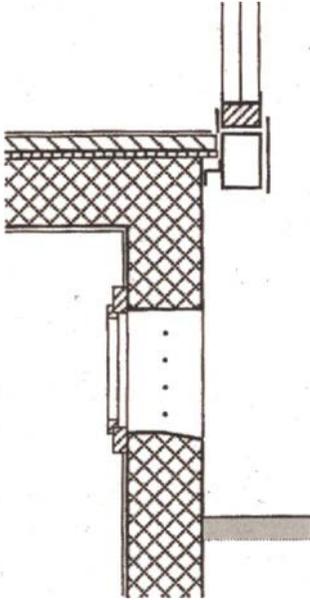
1	Bauteilgruppe:	FASSADE
1.6	Bauteil:	VORGEHÄNGTE FASSADEN
1.6.8	Bauelement:	GEBÄUDESOKKEL

Man prüft die konstruktive Ausführung dieses Bauelementes, die Eignung des verwendeten Materials, Behandlung und Aussehen der Oberfläche, den Schutz gegen eindringendes Wasser.

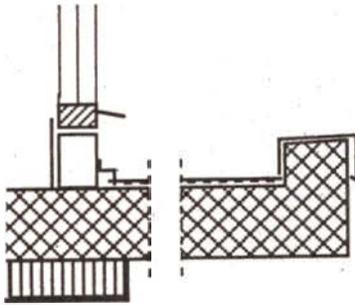
1	Bauteilgruppe:	FASSADE
1.6	Bauteil:	VORGEHÄNGTE FASSADEN
1.6.9	Bauelement:	VORDACH, MARKISE

Man prüft die auskragenden, dem Erdgeschoss auf der ganzen Fassadenlänge schutzgebenden Bauelemente. Diese auskragenden oder mit Konsolen abgestützten Konstruktionen sind aus Stahl oder Beton hergestellt.

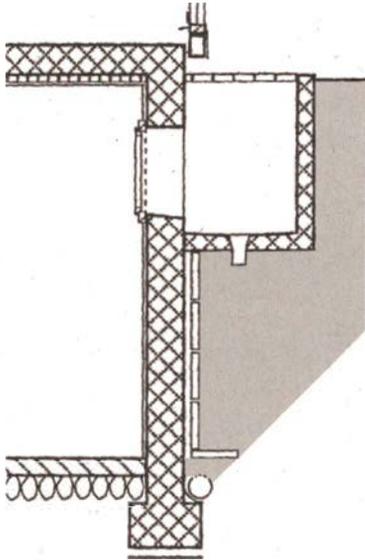
1	Bauteilgruppe: FASSADE
1.6	Bauteil: VORGEHÄNGTE FASSADEN
1.6.10	Bauelement: KELLERUMFASSUNGSMAUERN UND FUNDAMENTE

Man prüft die Mängel an Umfassungsmauern und Lichtschächten: Ausblühungen, Schimmelbefall, Schäden am Putz und im Fugenmörtel, Schäden am Beton. Risse oder Setzungen. Man prüft ob in die Mauern Wasser eingedrungen ist infolge:

- nicht funktionierender oder fehlender Drainage,
- fehlender Sickerpackung oder fehlendem äusserem Schutzanstrich,
- lecker Kanalisation oder Überschwemmung,
- oder infolge Kondensation in heissen und feuchten Perioden.

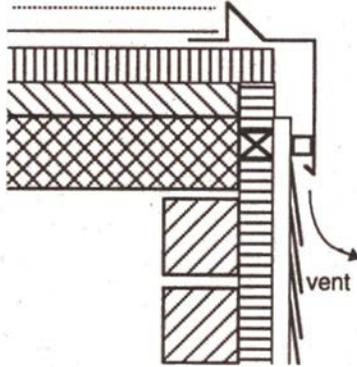
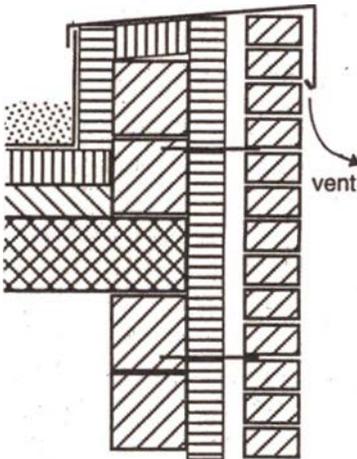
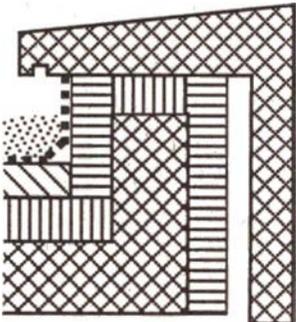
1	Bauteilgruppe:	FASSADE
1.7	Bauteil:	AUSSENISOLATION
1.7.2	Bauelement:	DACHGESIMS

- Typ 1 Dachgesims in gleicher Bauart wie Aussenwand.
Die Beurteilung erfolgt unter 1.7.1 Bauelement Mauer.
- Typ 2 Tragender Bauteil in Stahlbeton.
Die Beurteilung erfolgt nach diesem Blatt

Man prüft das Bauelement als Ganzes: Risse, vor allem solche infolge Dilatationsbewegungen, Abplatzungen hervorgerufen durch rostende Armierung und ungenügende Eisenüberdeckung.

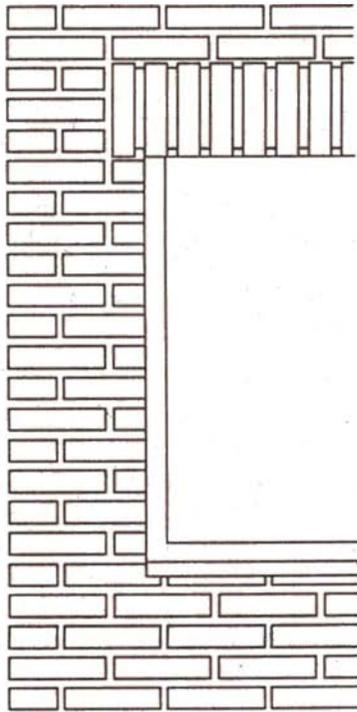
1	Bauteilgruppe:	FASSADE
1.7	Bauteil:	AUSSENISOLATION
1.7.4	Bauelement:	MAUERÖFFNUNGEN

Man prüft den Zustand des Mauerwerkes und die Tür- und Fenstereinfassungen welche gesonderte Instandsetzungsmassnahmen erfordern. Hier muss die Diagnose für jeden einzelnen Ausführungstyp vorgenommen werden.

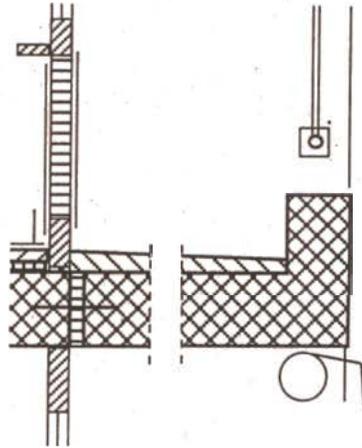
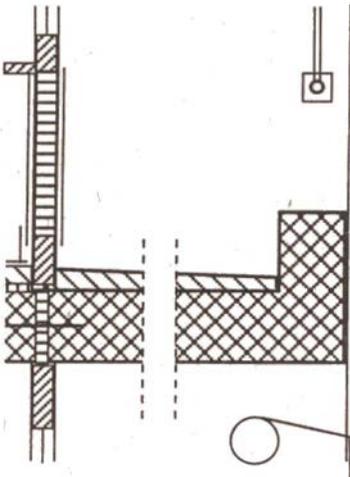
1	Bauteilgruppe:	FASSADE
1.7	Bauteil:	AUSSENISOLATION
1.7.5	Bauelement:	BALKONE, LOGGIEN

Man prüft vor allem die Tragsicherheit der Konstruktion: Einbau der Konsolen und Auflager der Balkonplatten. Rissfreiheit der Bauteile, die Qualität der originalen Konstruktion. Wandanschlüsse und Übergänge zu den Wandöffnungen werden hier begutachtet.

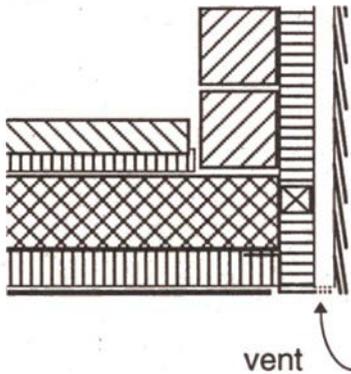
1	Bauteilgruppe:	FASSADE
1.7	Bauteil:	AUSSENISOLATION
1.7.6	Bauelement:	AUSKRAGUNGEN

Man prüft die Konstruktion, Tragfähigkeit und das Aussehen des auskragenden Bauteiles.

Beurteilen: Lastübertragung, Setzungen, Schiefelage infolge der Auskragung, Aussehen.

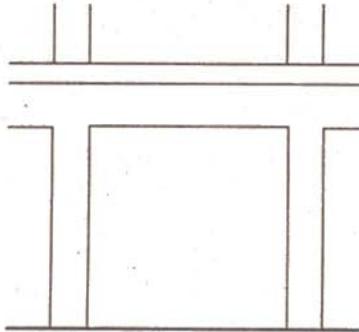
1	Bauteilgruppe:	FASSADE
1.7	Bauteil:	AUSSENISOLATION
1.7.7	Bauelement:	ARKADEN

Man prüft Zustand und Bauart der Wandöffnungen, im Erdgeschoss (gedeckter Gang, Arkaden), bestehend aus Pfeiler, Pfosten oder Säulen und aus Träger oder Sturzbalken in Ortbeton.

Beurteilen: Zustand des Mauerwerks, Zustand der Sturzbalken und ihre Auflager.

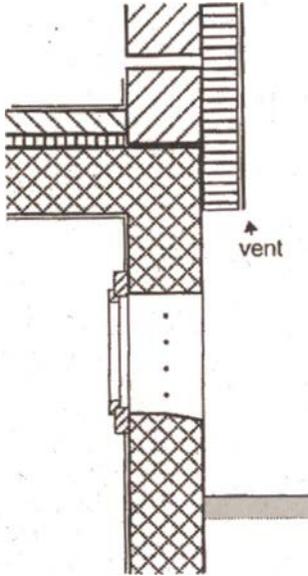
1	Bauteilgruppe:	FASSADE
1.7	Bauteil:	AUSSENISOLATION
1.7.8	Bauelement:	GEBÄUDESOKKEL

Man prüft die konstruktive Ausführung dieses Bauelementes, die Eignung des verwendeten Materials, Behandlung und Aussehen der Oberfläche, den Schutz gegen eindringendes Wasser.

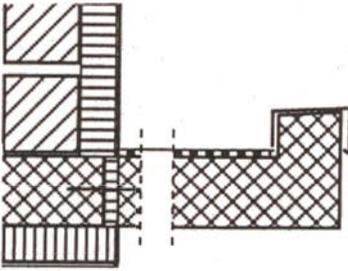
1	Bauteilgruppe:	FASSADE
1.7	Bauteil:	AUSSENISOLATION
1.7.9	Bauelement:	VORDACH, MARKISE

Man prüft die auskragenden, dem Erdgeschoss auf er ganzen Fassadenlänge schutzgebenden Bauelemente. Diese auskragenden oder mit Konsolen abgestützten Konstruktionen sind aus Stahl oder Beton hergestellt.

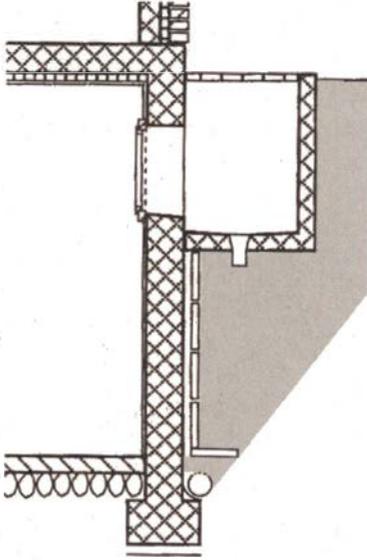
1	Bauteilgruppe: FASSADE
1.7	Bauteil: AUSSENISOLATION
1.7.10	Bauelement: KELLERUMFASSUNGSMAUERN UND FUNDAMENTE

Man prüft die Mängel an Umfassungsmauern und Lichtschächten: Ausblühungen, Schimmelbefall, Schäden am Putz und im Fugenmörtel, Schäden am Beton. Risse oder Setzungen. Man prüft ob in die Mauern Wasser eingedrungen ist infolge:

- nicht funktionierender oder fehlender Drainage,
- fehlender Sickerpackung oder fehlendem äusserem Schutzanstrich,
- lecker Kanalisation oder Überschwemmung,
- oder infolge Kondensation in heissen und feuchten Perioden.

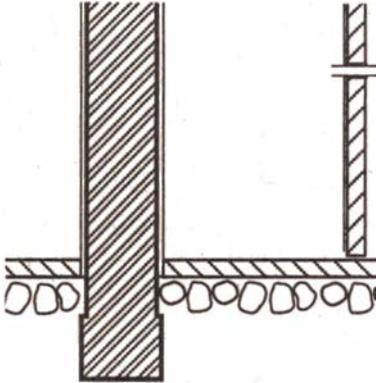
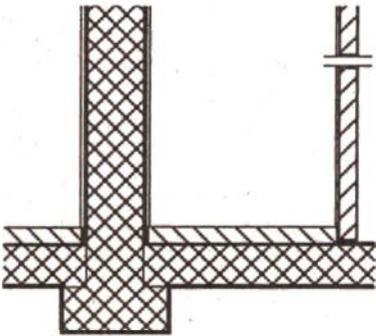
2	Bauteilgruppe:	UNTERGESCHOSS
2.1	Bauteil	TROCKENE RÄUME
2.1.2	Bauelement:	MAUERN UND TRENNWÄNDE

Man prüft den Zustand der tragenden und nichttragenden Innenwände, jedoch nicht die Umfassungsmauern. Diese werden in der Bauteilgruppe 1 Fassade, Bauelement Kellerumfassungsmauern und Fundamente beurteilt.

Beurteilen: Risse, Spalten, Zustand des Putzgrundes, Zustand der Verkleidungen und der Oberflächenbehandlung, Wandanschlüsse an Boden, Decke, Türen usw.

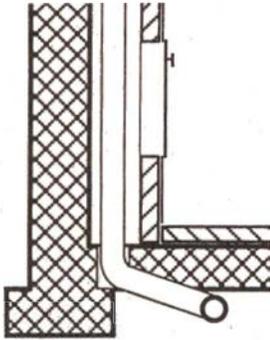
2	Bauteilgruppe:	UNTERGESCHOSS
2.1	Bauteil:	TROCKENE RÄUME
2.1.3	Bauelement:	LEITUNGSSCHACHT / LÜFTUNGSSCHACHT

Man prüft die Lage des Leitungsschachtes und dessen Zugänglichkeit, die Luftdichtheit der Deckendurchführungen (Geruch, Geräusche), die Dilatationsmöglichkeit der Leitungen.

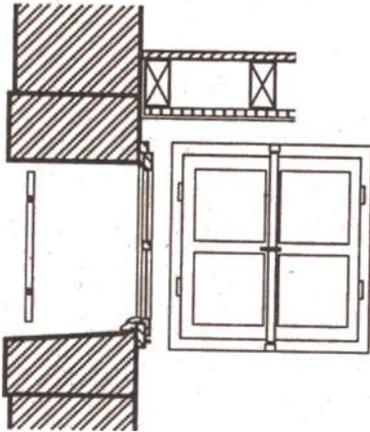
2	Bauteilgruppe:	UNTERGESCHOSS
2.1	Bauteil:	TROCKENE RÄUME
2.1.6	Bauelement:	OBLICHTFENSTER

Man prüft hauptsächlich, ob das Fenster verzogen ist infolge Feuchtigkeits- und Temperaturunterschieden zwischen innen und aussen.

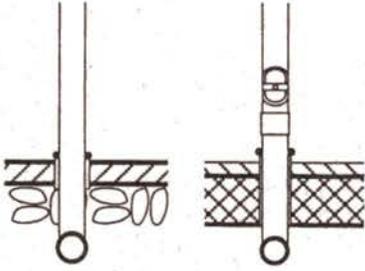
2	Bauteilgruppe:	UNTERGESCHOSS
2.1	Bauteil:	TROCKENE RÄUME
2.1.10	Bauelement:	SANITÄRLEITUNGEN

Man prüft hier lediglich die Leitungen im Untergeschoss. Die Leitungen in der Wohnung und im Dach werden in den Bauteilgruppen 6 Wohnung und 5 Dach behandelt.

Beurteilen: Leitungsführung und Zustand des Fallrohres.

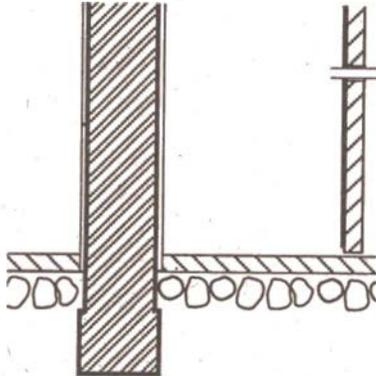
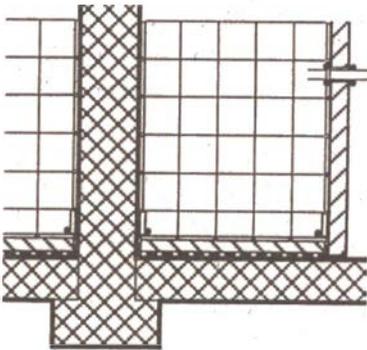
2	Bauteilgruppe:	UNTERGESCHOSS
2.2	Bauteil:	NASSRÄUME
2.2.2	Bauelement:	MAUERN UND TRENNWÄNDE

Man prüft den Zustand der tragenden und nichttragenden Innenwände, jedoch nicht die Umfassungsmauern. Diese werden in der Bauteilgruppe 1 Fassade, Kellerumfassungsmauern und Fundamente beurteilt.

Beurteilen: Risse, Spalten, Zustand des Putzgrundes, Zustand der Verkleidungen und der Oberflächenbehandlung, Wandanschlüsse an Boden, Decken, Türen usw.

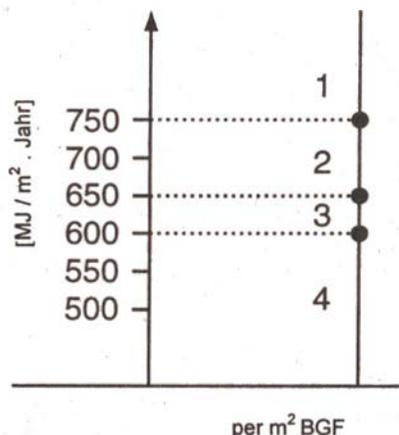
3	Bauteilgruppe:	INSTALLATIONEN
3.1	Bauteil:	HEIZUNGSANLAGEN
3.1.1	Bauelement:	ENERGIEVERBRAUCH

Man beurteilt den Heizenergieverbrauch.

Der Punktwert für den Heizenergieverbrauch wird mit Hilfe nebenstehender Tabelle ermittelt. Hierzu müssen bekannt sein: die Bruttogeschossfläche BGF und der jährliche Heizenergieverbrauch (zu erfahren beim Hauswart). Die Wahl der für die Berechnung zutreffenden Tabelle hängt sowohl vom Gebäudetyp ("Standardkonstruktion der Jahre 1960" oder Typ "SIA 180/1") als auch von der Art der Warmwassererzeugung ab.
