MER HABITAT

Methode zur Erfassung der Schäden, Mängel und
der Erneuerungskosten von Wohnbauten

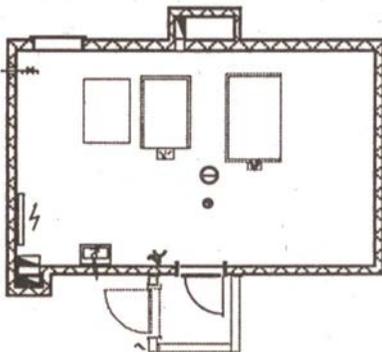
3	Bauteilgruppe: INSTALLATIONEN
3.1	Bauteil: HEIZUNGSANLAGEN
3.1.5	Bauelement: HEIZUNGSRAUM

Die Prüfung erfolgt nach drei Gesichtspunkten:

- Zweckmässigkeit der Apparateanordnung: Raumgrösse genügend, gute Zugänglichkeit der Apparate und Leitungen, Elektrotabelleau übersichtlich?
- Gewährleistung der Sicherheit: Natürliche Lüftung, Zuluft auf Bodenhöhe, Abluft an der Decke mit min. 400 cm² Querschnitt. Türschwelle, Auffangwanne rings um den Ölbrenner, Bodenablauf dicht. Öffnungsrichtung der Türe, ihre Abmessungen und der Feuerwiderstand T 60. Ausrüstung mit Feuerlöscher, genügende Beleuchtung.
- Baulicher Zustand von Böden, Wänden, Decken und Kellerfenster: Wasser- und Winddichtheit, Risse, Feuerfestigkeit der Baustoffe, Zustand der Oberflächen, Sauberkeit.

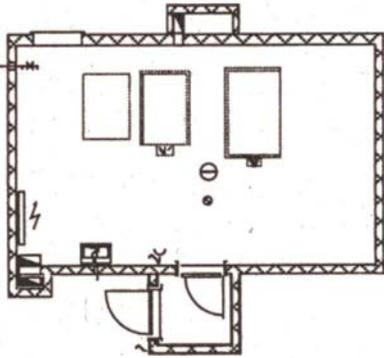
3	Bauteilgruppe:	INSTALLATIONEN
3.1	Bauteil:	HEIZUNGSANLAGEN
3.1.6	Bauelement:	VORRAUM HEIZUNG

Man prüft die gute Zugänglichkeit des Heizungsraumes sowohl für den Service als auch im Fall eines Brandes.

Man beurteilt die Notwendigkeit eines solchen Vorraumes, welcher eine zusätzliche Sicherheit bedeutet und Geruchs- und Lärmbelästigungen verhindert.

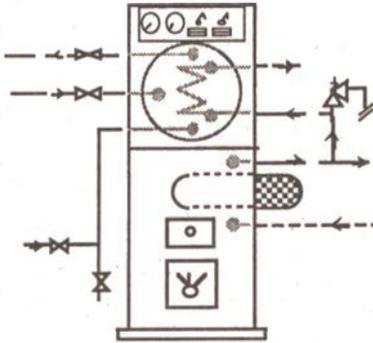
3	Bauteilgruppe: INSTALLATIONEN
3.1	Bauteil: HEIZUNGSANLAGE
3.1.7	Bauelement: HEIZKESSEL UND ZUBEHÖR

Man prüft den allgemeinen Zustand der Heizkessel, Brenner, Filter, Betriebsstundenzähler, Thermometer, Umwälzpumpen, und des horizontalen Rauchrohres.

Man beurteilt die Anlage auf Leckstellen, auf Mängel beim Zusammenbau (lose Schrauben, Vibrationen an der Heizkesselverkleidung oder Risse). Sind die Normen der Luftreinhalteverordnung LRV 92 eingehalten?

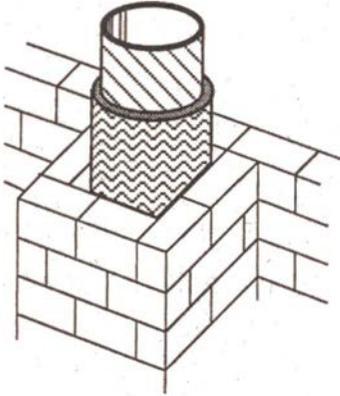
3	Bauteilgruppe:	INSTALLATIONEN
3.1	Bauteil:	HEIZUNGSANLAGEN
3.1.8	Bauelement:	KAMINE

Alte Kamine haben oft einen zu grossen Querschnitt, sind schlecht isoliert und haben abgesehen ihres Allgemeinzustandes (Risse, Undichtigkeiten) bedeutende Wärmeverluste.

Eine bewährte Methode für die Instandsetzung besteht darin, dass man ein nichtrostendes, isoliertes Stahlrohr in den alten Kamin einführt.

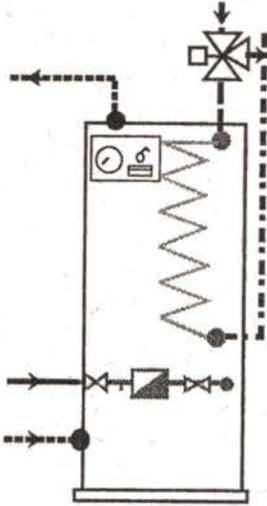
3	Bauteilgruppe: INSTALLATIONEN
3.1	Bauteil: HEIZUNGSANLAGEN
3.1.9	Bauelement: WASSERERWÄRMER UND ZUBEHÖR

Man prüft den allgemeinen Zustand von Wassererwärmer und Zubehör wie z.B. Schieber, Thermometer, Pumpe, Ladeanzeiger Regulier- und Sicherheitsarmaturen, sowie Rinnstellen und Mängel bei den Verbindungen.

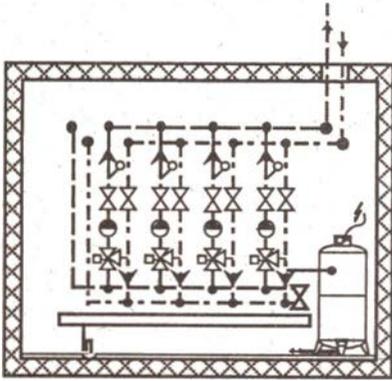
3 Bauteilgruppe: INSTALLATIONEN
 3.1 Bauteil: HEIZUNGSANLAGEN
 3.1.10 Bauelement: VERTEILER UND ZUBEHÖR

Man prüft den allgemeinen Zustand des Verteilers und der Zubehörteile bis zum Anschluss an die Steigleitungen: Temperatursonden, Zirkulationspumpen, Überwachungsinstrumente, Hand- und Motorschieber inkl. Anschlüsse, Isolationen, Expansionsgefäß. Man schaut auf Rinnstellen infolge defekter Dichtungen (kann zu Vibrationen führen).

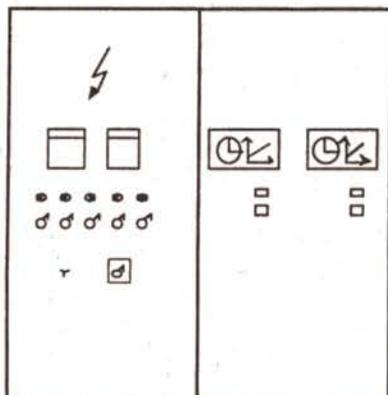
3	Bauteilgruppe: INSTALLATIONEN
3.1	Bauteil: HEIZUNGSANLAGEN
3.1.11	Bauelement: SCHALTTABLEAU ODER SCHRANK, AUSTRÜSTUNG

Beim Schalttaubau sind alle Teile sichtbar und direkt zugänglich, wogegen beim Schrank bestimmte Organe sich im Schrankinnern befinden (z.B. Wärmezähler, Sicherungen, Regulierorgane).

Man prüft den allgemeinen Zustand des Tableaus oder Schrankes und der Organe (Instrumente, Kontrolllampen, Sicherungen).
Kontrollieren, ob Betriebsanleitungen und Elektroschema beiliegen.

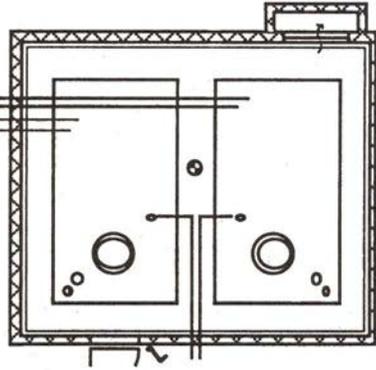
3	Bauteilgruppe:	INSTALLATIONEN
3.1	Bauteil:	HEIZUNGSANLAGEN
3.1.12	Bauelement:	TANKRAUM

In diesem Raum sind die Öltanks untergebracht. Im Falle eines Lecks muss der ganze Inhalt der Öltanks aufgenommen werden können.

Man prüft als erstes ob die Grösse des Raumes eine Kontrolle der Tanks auf allen Seiten sowie im Innern zulässt. Alsdann prüft man Boden, Wände und Decke auf Beschädigungen und Risse. Die Dichtheit der Auffangwanne muss vollumfänglich gewährleistet sein.

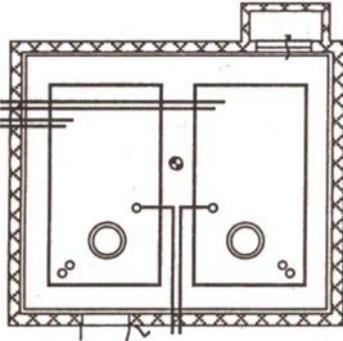
3	Bauteilgruppe: INSTALLATIONEN
3.1	Bauteil: HEIZUNGSANLAGEN
3.1.13	Bauelement: HEIZÖLTANK

Es bestehen zwei Möglichkeiten Heizöl zu lagern:

1. Heizöltank im Tankraum, sog. Kellertank.
2. Doppelwandiger Heizöltank erdverlegt, mit Leckwarngerät ausgestattet.

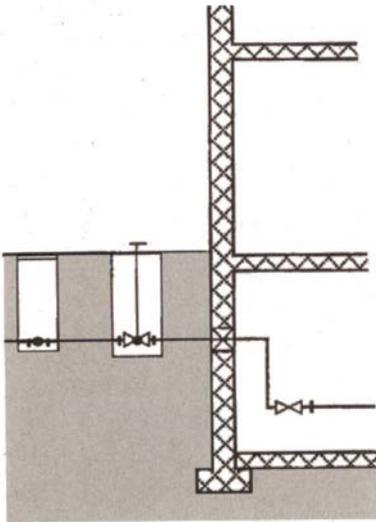
3	Bauteilgruppe: INSTALLATIONEN
3.2	Bauteil: SANITÄRANLAGEN
3.2.2	Bauelement: ZULEITUNGEN WASSER

Für die Überwachung und den Unterhalt der Hauseinführung ist das Wasserwerk zuständig.

Die Bemessung des Hausanschlusses muss eventuell neu überprüft werden infolge der Neuinstallation von gemeinschaftlichen Einrichtungen, von Haushaltwaschmaschinen oder Geschirrspülmaschinen.

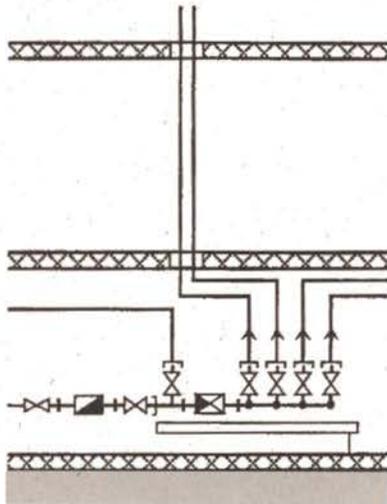
3	Bauteilgruppe: INSTALLATIONEN
3.2	Bauteil: SANITÄRANLAGEN
3.2.3	Bauelement: VERSORGUNGSLEITUNGEN KALTWASSER-VERTEILUNG

Die hier im Untergeschoss durchzuführende Diagnose ergänzt die Beurteilung der Sanitäreinrichtungen in den Wohnungen, Geschäftslokalen, im Untergeschoss, usw.

Man prüft den Zustand und die Disposition der Verteilbatterie, die Leitungsführung und den Zustand der vertikalen sowie horizontalen Verteilleitungen am Boden und an der Decke, den Anschluss ans öffentliche Netz, die Auffangwanne samt Ablauf.

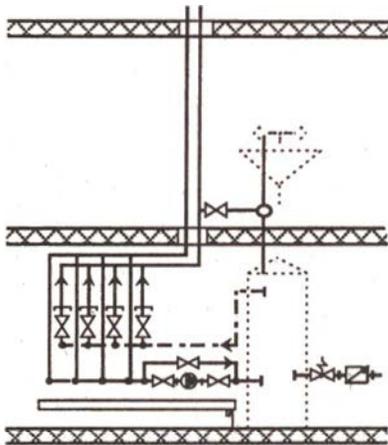
3	Bauteilgruppe: INSTALLATIONEN
3.2	Bauteil: SANITÄRANLAGE
3.2.4	Bauelement: VERSORGUNGSLEITUNGEN WARMWASSER-VERTEILUNG

Die hier im Untergeschoss durchzuführende Diagnose ergänzt die Beurteilung der Sanitäranlagen in den Wohnungen, Geschäftslokalen und im Untergeschoss (Waschküche).

Man prüft den Zustand und die Disposition der Verteilbatterie, die Leitungsführung und den Zustand der vertikalen sowie horizontalen Verteilleitungen im Gebäude, Rücklauf oder Zirkulationsleitung, die Auffangwanne samt Ablauf.

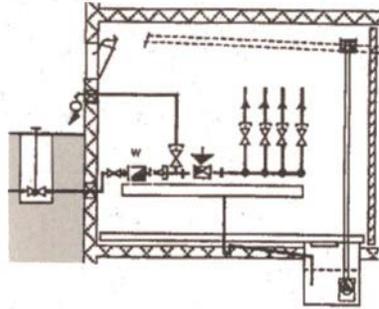
3	Bauteilgruppe: INSTALLATIONEN
3.2	Bauteil: SANITÄRANLAGEN
3.2.5	Bauelement: INSTALLATIONSRAUM ODER SCHRANK

Falls ein Installationsraum oder Schrank vorhanden ist, erfolgt die Prüfung nach drei Gesichtspunkten:

- Konnten die Anlageteile richtig angeordnet werden, d.h. ist genügend Platz vorhanden, sind sämtliche Anlageteile gut zugänglich.
- Ist die Sicherheit gewährleistet, d.h. ist der Raum natürlich belüftet und sind die Zu- und Abluftquerschnitte genügend, ist die Beleuchtung ausreichend.
- Zustand von Böden, Wänden, Decken, Türen und Kellerfenster: d.h. dicht gegen Wasser und Luft, keine Risse, guter Zustand der Oberflächen, Sauberkeit des Raumes.

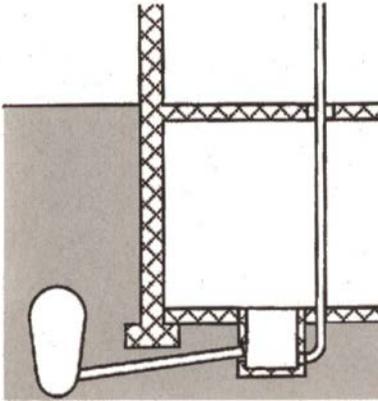
3	Bauteilgruppe: INSTALLATIONEN
3.2	Bauteil: SANITÄRANLAGEN
3.2.6	Bauelement: SCHMUTZWASSERLEITUNGEN

Die hier im Untergeschoss durchzuführende Diagnose ergänzt die Beurteilung der Sanitäreanlagen in den Wohnungen, Geschäftslokalen, usw.

Man prüft Anordnung und Zustand der Falleitung, der horizontalen Leitungen an der Decke und im Boden, den Anschluss an die öffentliche Kanalisation.

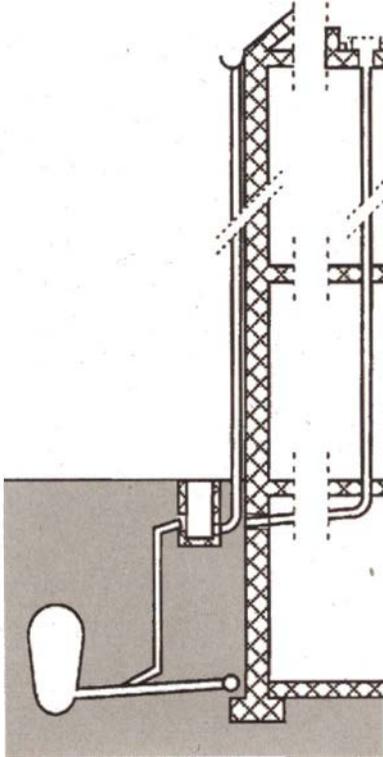
3	Bauteilgruppe: INSTALLATIONEN
3.2	Bauteil: SANITÄRANLAGEN
3.2.7	Bauelement: METEORWASSERLEITUNGEN

Die hier im Untergeschoss durchzuführende Diagnose ergänzt die Beurteilung bei Fassade und Dach.

Man vergewissert sich, ob die Entwässerung nach dem Trennsystem funktioniert. Falls dies nicht der Fall ist, muss abgeklärt werden, ob das Trennsystem vorgesehen und eine Anpassung möglich ist.

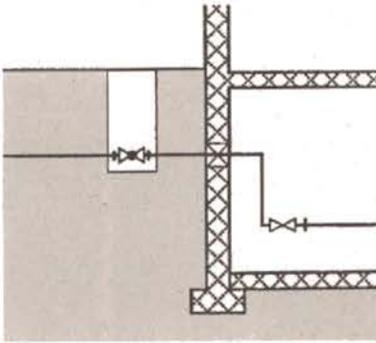
3	Bauteilgruppe: INSTALLATIONEN
3.2	Bauteil: SANITÄRANLAGEN
3.2.8	Bauelement: ZULEITUNGEN GAS

Für die Überwachung und den Unterhalt des Gasanschlusses ist das Gaswerk zuständig.

Die Bemessung des Hausanschlusses muss eventuell neu überprüft werden infolge Neuinstallation von gemeinschaftlichen oder privaten Einrichtungen.

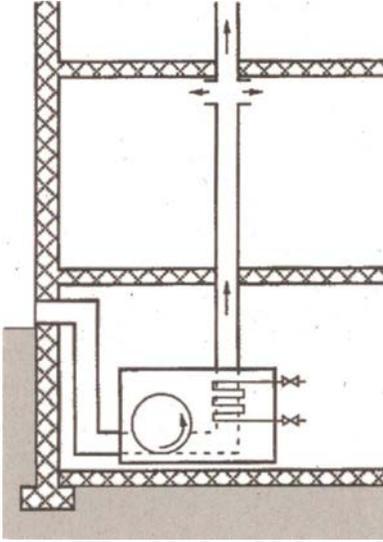
3	Bauteilgruppe:	INSTALLATIONEN
3.3	Bauteil:	LÜFTUNGSANLAGEN
3.3.1	Bauelement:	LÜFTUNGSMASCHINE

Man prüft, für jeden Raum einzeln, die Funktionstüchtigkeit der Anlage anhand von Staubablagerungen auf den Lüftungsklappen oder mit Hilfe von Rauchröhrchen.

Beurteilen: Zustand der Lüftungsklappen sowie die Geräuschdämpfung. Zustand der Anlage als Ganzes und ihrer Komponenten: Motor, Austauscher, Elektrotabelleau, Mängel beim Zusammenbau unter Beobachtung der Leistung in den verschiedenen Räumen (Untergeschoss, Wohnung, Geschäftsräume).

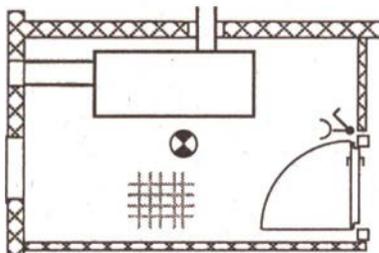
3	Bauteilgruppe: INSTALLATIONEN
3.3	Bauteil: LÜFTUNGSANLAGEN
3.3.2	Bauelement: MASCHINENRAUM

Die Prüfung erfolgt nach drei Gesichtspunkten:

- Zweckmässigkeit der Apparateanordnung: Raumgrösse genügend, gute Zugänglichkeit der Apparate und Leitungen, Elektrotabelleau übersichtlich?
- Gewährleistung der Sicherheit: Natürliche Lüftung, Zuluft auf Bodenhöhe, Abluft an der Decke. Ausreichende Beleuchtung.
- Baulicher Zustand von Boden, Wänden und Decke: Wasser- und Winddichtheit, Risse, Feuerfestigkeit der Baustoffe, Zustand der Oberflächen, Sauberkeit.

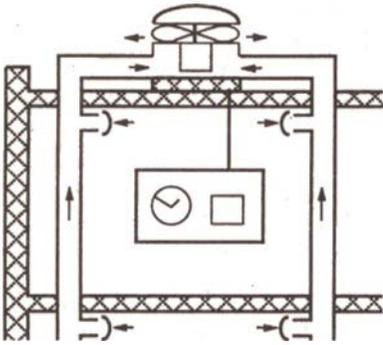
3	Bauteilgruppe:	INSTALLATIONEN
3.3	Bauteil:	LÜFTUNGSANLAGEN
3.3.3	Bauelement:	DACHENTLÜFTER

Man prüft die abgezogene Luftmenge, den Motor, die Klappen und die Schutzmassnahmen, die Drehzahlregelung und die Steueruhr (grosse Drehzahl während den Hauptbenutzungszeiten der Nassräume, kleine Drehzahl während der übrigen Zeit), den elektrischen Anschluss, die Kanalöffnung über Dach, die Befestigungen.

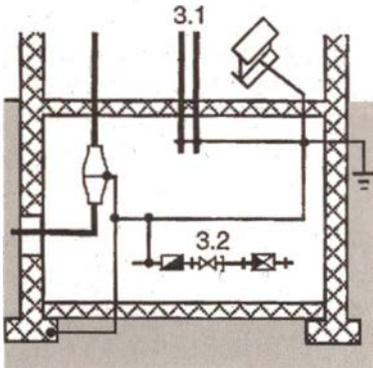
3	Bauteilgruppe: INSTALLATIONEN
3.4	Bauteil: ELEKTROANLAGEN
3.4.1	Bauelement: STARKSTROM: INSTALLIERTE LEISTUNG

Die installierte Leistung ist abhängig von:

- Der Kapazität der Verbraucher-Überstromunterbrecher jeder Wohnung. Als genügend werden 1 x 25A für die üblichen Wohnungen und als unerlässlich 3 x 25A für die grossen Wohnungen erachtet. (Die Sicherung hat einen gelben Knopf für 5A und einen grauen Knopf für 15A). Die alten, mit 15A abgesicherten Zuleitungen sind auf jeden Fall kurz- oder mittelfristig zu ersetzen.
- Von den Installationen in den Gewerberäumen. Annahme: 50 W/m² Nutzfläche.
- Von den gewünschten gemeinschaftlichen Neueinrichtungen: Waschküche, Trockneraum, Aufzug, mechanische Lüftung, Heizung, usw.

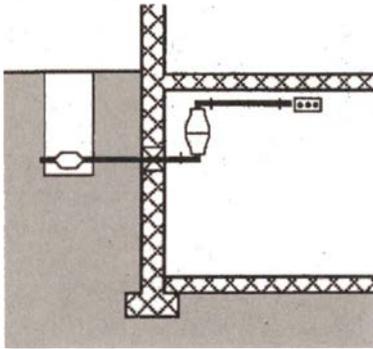
3	Bauteilgruppe: INSTALLATIONEN
3.4	Bauteil: ELEKTROANLAGEN
3.4.2	Bauelement: STARKSTROM HAUSZULEITUNG

Die Hauszuleitung ist Sache des Elektrizitätswerkes.
Eine Erhöhung der installierten Leistung bedingt eine Neuinstallation.
Man prüft jedoch den Zustand dieser Installation im Rahmen des periodischen Unterhaltes oder bei vorschriftsgemässen Anpassungen, besonders wenn die Freileitungseinführung durch eine andere Kabeleinführung ersetzt wird.

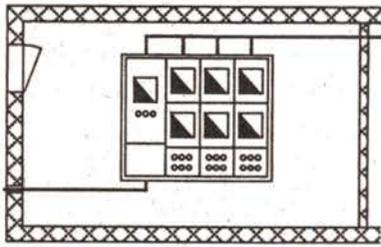
3	Bauteilgruppe: INSTALLATIONEN
3.4	Bauteil: ELEKTROANLAGEN
3.4.3	Bauelement: INSTALLATIONSRAUM ODER ZÄHLERSCHRANK

Man prüft den Standort, die Zugänglichkeit, den verfügbaren Platz, den Zustand und die vorschriftgemässe Ausstattung des Lokals oder Schrankes. Das Aussehen im Hinblick auf die Sicherheitsanforderungen: keine Feuchtigkeit, gute Lüftung, Brandschutz, ausreichende Beleuchtung.

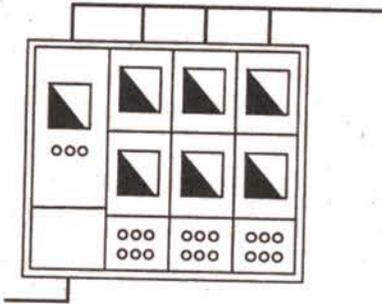
3	Bauteilgruppe: INSTALLATIONEN
3.4	Bauteil: ELEKTROANLAGEN
3.4.4	Bauelement: UNTERVERTEILER: TABLEAU

Man prüft die Ausführung des Haupttableaus, welches tadellos ausgeführt sein muss, ohne Basteleien, gut bezeichnet mit Hilfe von Schemas und Bezeichnungsschildern.

Die Zuordnung muss gut organisiert sein, getrennt von den anderen Installationen. Reserveplatz für Erweiterungen ist ausreichend vorhanden.

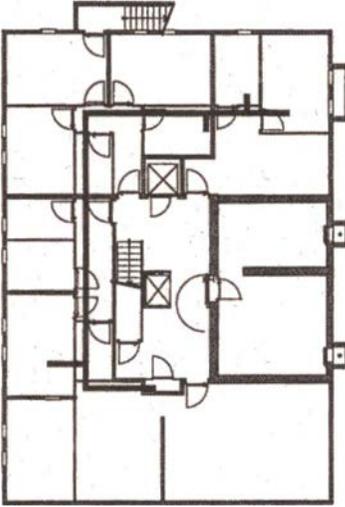
3	Bauteilgruppe: INSTALLATIONEN
3.4	Bauteil: ELEKTROANLAGEN
3.4.5	Bauelement: VERTEILLEITUNGEN VORBEREITUNGSARBEITEN

Hier werden alle Vorbereitungsarbeiten behandelt welche infolge neuer Leitungen oder infolge Ersatz alter, schlecht dimensionierter und verlegter Leitungen notwendig werden.

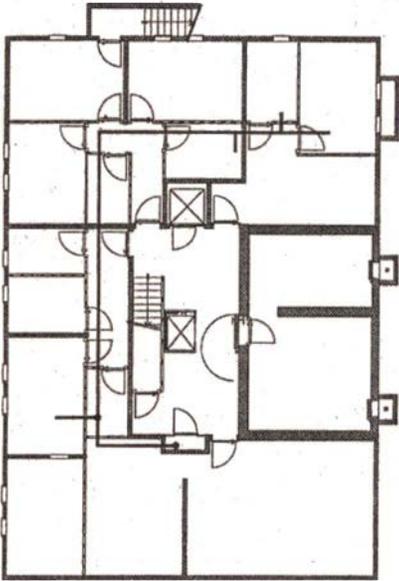
3	Bauteilgruppe: INSTALLATIONEN
3.4	Bauteil: ELEKTROANLAGEN
3.4.6	Bauelement: UNTERVERTEILUNG GEMEINSCHAFTSANLAGEN

Hier werden die elektrischen Ausstattungen der "Gemeinschaftsanlagen", Lokale und innere Erschliessung behandelt: im Untergeschoss, Treppenhaus, Estrich, in der Eingangshalle, Autoeinstellhalle, sowie die Aussenbeleuchtung

Hingegen erfolgt die Beurteilung der Anschlüsse an Tableaus und Motoren unter dem entsprechenden Bauelement wie z.B. Heizung, mechanische Lüftung, Aufzug, usw.

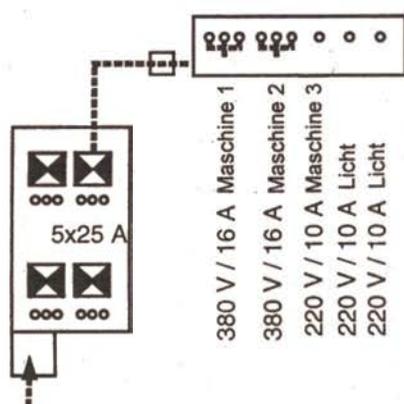
3	Bauteilgruppe: INSTALLATIONEN
3.4	Bauteil: ELEKTROANLAGEN
3.4.8	Bauelement: UNTERVERTEILUNG GEWERBERÄUME

Dieses Tableau ist für eine Leistung von 50 W/m^2 Nutzfläche ausgelegt. Dieser Wert kann verdoppelt werden, bei der Installation von Maschinen ($2 \times 50 \text{ W/m}^2$ Nutzfläche).

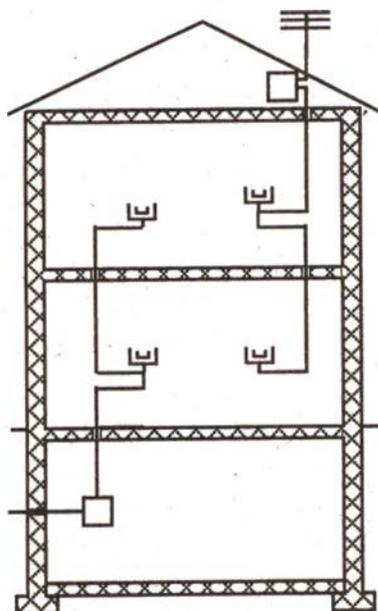
3	Bauteilgruppe:	INSTALLATIONEN
3.4	Bauteil:	ELEKTROANLAGEN
3.4.10	Bauelement:	TV ANTENNE, KABELFERNSEHEN

Man unterscheidet zwei Installationstypen:

Typ 1 Gemeinschaftsantenne

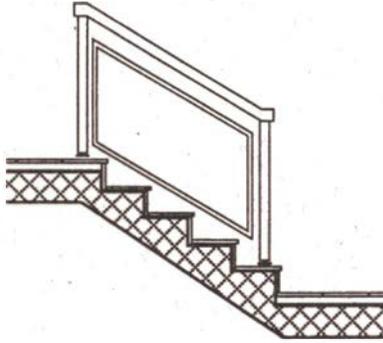
4	Bauteilgruppe:	TREPPENHÄUSER
4.1	Bauteil:	EINGANG
4.1.3	Bauelement:	EINGANGSTREPPE

Man prüft hier ausschliesslich die Innentreppe und/oder die Aussentreppe der Eingangshalle (die Treppenläufe zum Untergeschoss und ersten Stock werden unter dem Bauteil 4.2 Treppe behandelt).

Die Prüfung umfasst Zustand und Aussehen der Oberfläche, Begehbarkeit, Sicherheit.

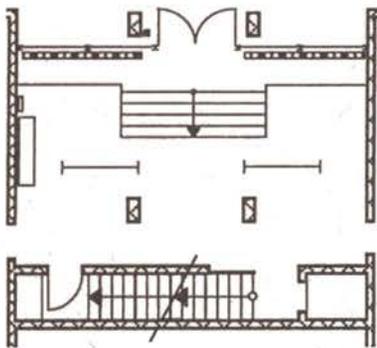
4	Bauteilgruppe: TREPPENHÄUSER
4.1	Bauteil: EINGANG
4.1.4	Bauelement: ZUBEHÖR UND INSTALLATIONEN

Man prüft den Zustand des Zubehörs (Briefkasten, Spiegel, Anschlagbrett, Dekorationen, usw.), sowie das Funktionieren der Heizung und der elektrischen Installationen (Beleuchtung, Putzsteckdose, Türöffner oder Gegensprechanlage usw.).

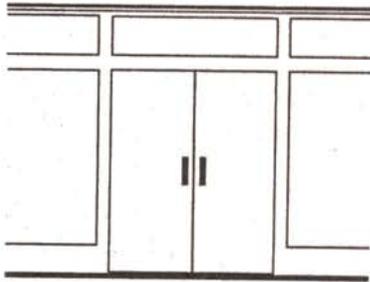
4	Bauteilgruppe: TREPPENHÄUSER
4.1	Bauteil: EINGANG
4.1.5	Bauelement: EINGANGSTÜRE UND GLASFÜLLUNGEN

Man prüft die Konstruktion im Hinblick auf die zwei Verglasungsarten:

- Typ 1 Einfachverglasung, Doppelverglasung
- Typ 2 Isolierverglasung

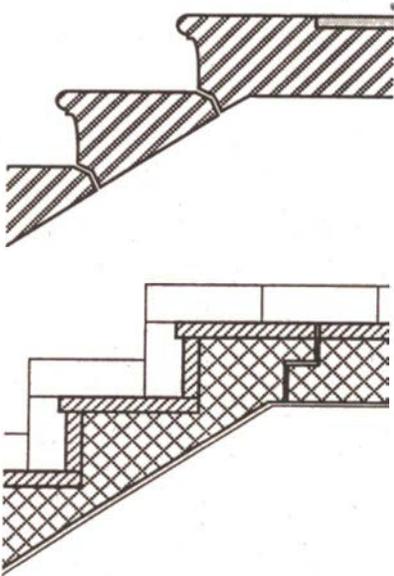
4	Bauteilgruppe: TREPPENHÄUSER
4.2	Bauteil: TREPPE
4.2.1	Bauelement: BAUART DER TREPPE: WANGE, LAUF, STUFEN

Man prüft die Treppe vom Kellergeschoss bis zum Dachgeschoss. Die Prüfung umfasst Zustand und Aussehen der Oberfläche, Begehbarkeit, Sicherheit.

Beurteilen: Treppenkonstruktion in ihrer Ganzheit, Zustand und Aussehen der Treppentritte für alle Konstruktionstypen.

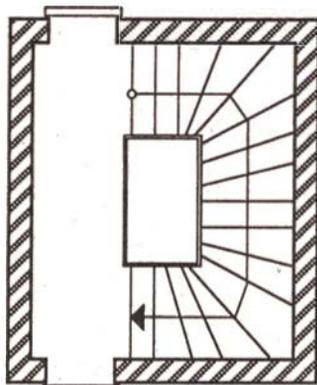
4	Bauteilgruppe: TREPPENHÄUSER
4.2	Bauteil: TREPPE
4.2.3	Bauelement: BELAG PODEST ODER LAUBENGANG

Man prüft das Bauelement in zwei Schritten auf allen Geschossen:

- Bodenebenheit. Diese steht im Zusammenhang mit der Tragstruktur und dem Auflager der Podeste und Laubengänge.
- Qualität und Zustand des Belages und der Sockelleisten.

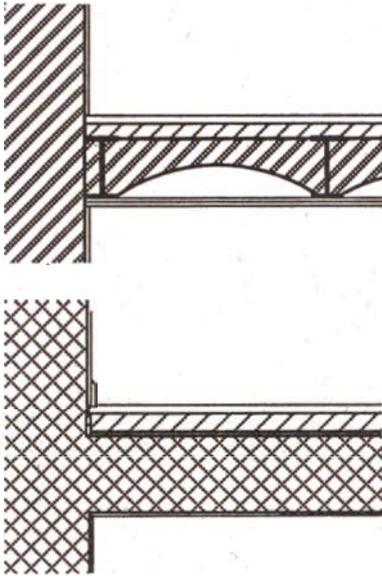
4	Bauteilgruppe:	TREPPENHÄUSER
4.2	Bauteil:	TREPPE
4.2.4	Bauelement:	WÄNDE UND DECKEN

Man prüft die Oberflächen von Wand und Decke auf allen Geschossen, und somit den Zustand der Mauer.

Beurteilen: Zustand der Wandputze, Anstriche, Tapeten, textilen Verkleidungen.

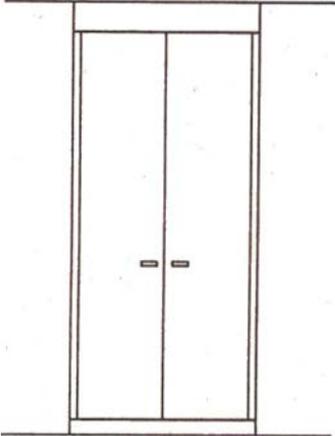
4	Bauteilgruppe: TREPPENHÄUSER
4.2	Bauteil: TREPPE
4.2.5	Bauelement: INSTALLATIONSRAUM ODER SCHRANK, LEITUNGEN

Man prüft die Placierung, die Zugänglichkeit, den verfügbaren Platz, den Zustand der Installationen im Schrank, das Einhalten der Sicherheitsvorschriften.

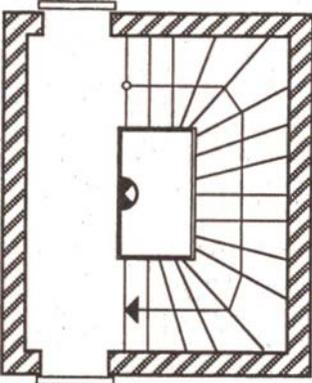
4	Bauteilgruppe: TREPPENHÄUSER
4.2	Bauteil: TREPPE
4.2.6	Bauelement: ELEKTRISCHE INSTALLATIONEN

Man prüft den Zustand der elektrischen Ausstattung, vor allem ihre Schutzvorrichtungen, welche keine Beschädigungen zulassen.

Beleuchtung genügend, Beleuchtungskörper in Ordnung, Steckdosen und Schalter vorschriftgemäss.
Keine gebastelten Installationen.
Sicherung 10 A.

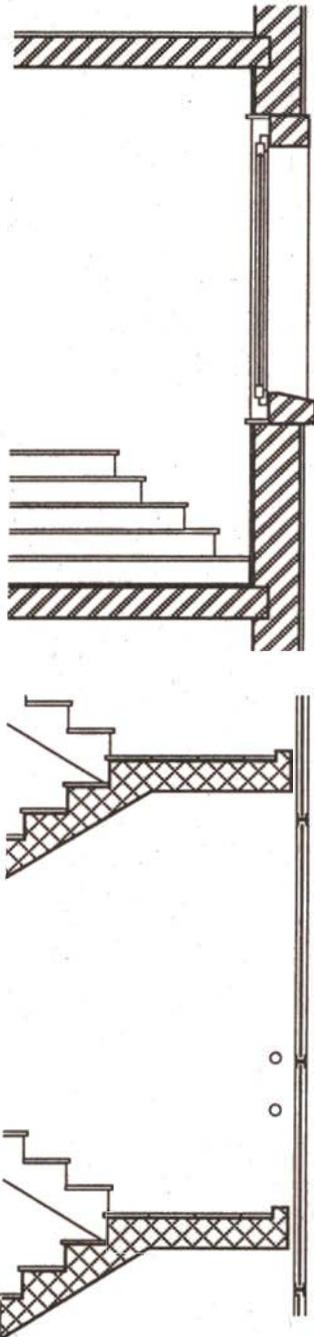
4	Bauteilgruppe:	TREPPENHÄUSER
4.2	Bauteil:	TREPPE
4.2.7	Bauelement:	FENSTER,TÜREN, GLASBAUTEILE

Man prüft beim Fenster oder Glasbauteil die Konstruktionsart und die Materialien, insbesondere die Bearbeitung des Holzes und dessen Querschnitte in Funktion der Verglasungsart (Einfachverglasung, Doppelverglasung, Isolierverglasung).

Beurteilen: Zustand, Funktionstüchtigkeit, Schlagregen- und Luftdichtheit, Wärme- und Schallsolation.

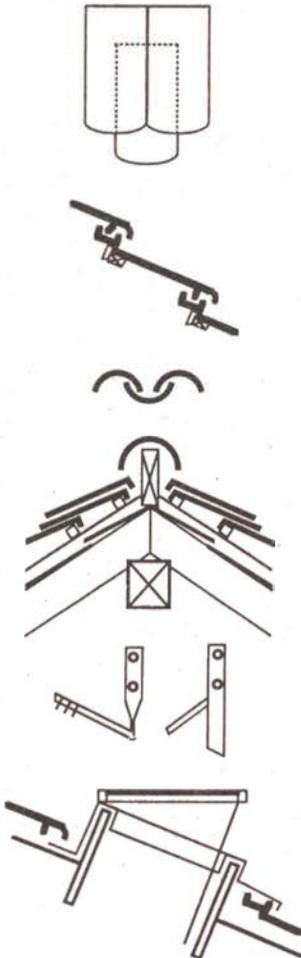
5	Bauteilgruppe:	DACH
5.2	Bauteil:	STEILDACH, ZIEGELDECKUNG
5.2.1	Bauelement:	MATERIALIEN ZIEGEL

Man prüft die Qualität des Ziegels, die Dachneigung, das Verlegen und den Dachunterhalt.

Ziegel fest, heller Klang.
Keine Spuren von Kalktreiber, kein Abschuppen infolge Frost.
Keine zerbrochene oder verschobene Ziegel.
Eindeckung regelmässig, und fachgerecht.
Kein Moosbefall, Ziegelunterseite sauber.
Ziegellattung oder Schalung gesund, keine Feuchtsuren, keine Fäulnis.
Die Deckung ist wasserdicht.
Schneefänger in gutem Zustand, richtig angeordnet und gut befestigt.

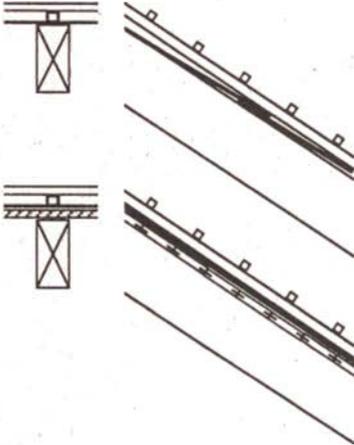
5	Bauteilgruppe:	DACH
5.2	Bauteil:	STEILDACH, ZIEGELDECKUNG
5.2.2	Bauelement:	UNTERDACH

Man prüft die Dichtheit des Unterdaches, vor allem in Höhenlagen über 800 m.

Beurteilen: Eignung des Produktes, Materialstärke, Dampfdurchlässigkeit, Befestigung.

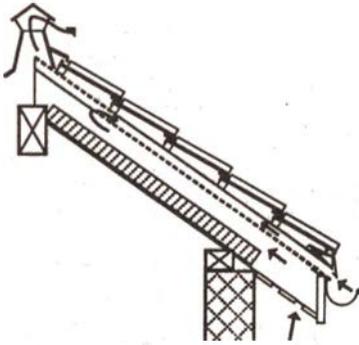
5	Bauteilgruppe:	DACH
5.2	Bauteil:	STEILDACH, ZIEGELDECKUNG
5.2.3	Bauelement:	UNTERLÜFTUNG DACH

Man unterscheidet ob der Dachraum kalt oder warm ist und man bestimmt den Typ des Dachaufbaus: ohne Isolation, Warmdachkonstruktion, Kaltdachkonstruktion oder Isolation auf der Decke.

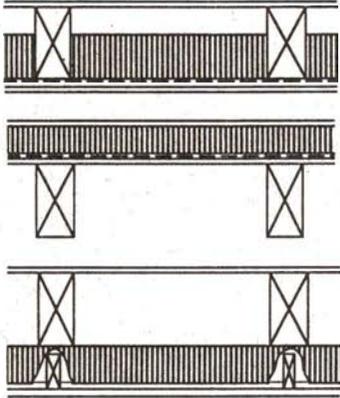
5	Bauteilgruppe:	DACH
5.2	Bauteil:	STEILDACH, ZIEGELDECKUNG
5.2.4	Bauelement:	WÄRMEDÄMMUNG, DAMPFSPERRE, WINDDICHTUNG

Man unterscheidet zwischen Dachraum kalt oder warm und man bestimmt den Typ des Dachaufbaus: ohne Isolation, Warmdachkonstruktion, Kaltdachkonstruktion oder Isolation auf der Decke.

Man prüft die Wärmedämmung, Dampfsperre, Winddichtung, die Dämmstärke, Verlegungsart und Ausführungsqualität, dies vor allem bei den Anschlüssen.

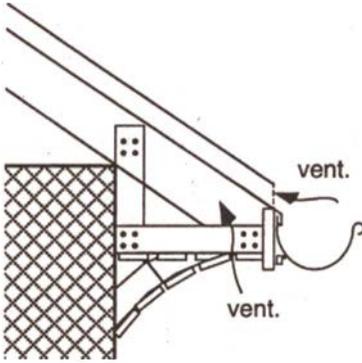
5	Bauteilgruppe:	DACH
5.2	Bauteil:	STEILDACH, ZIEGELDECKUNG
5.2.5	Bauelement:	VORDACH, DACHRAND

Man prüft die Tragkonstruktion, deren Schutz, Zustand der Verschalung und die Belüftung des Hohlraumes.

Traubrett gut befestigt, nicht verbogen, Holz geschützt, Hohlkehle in Ordnung.

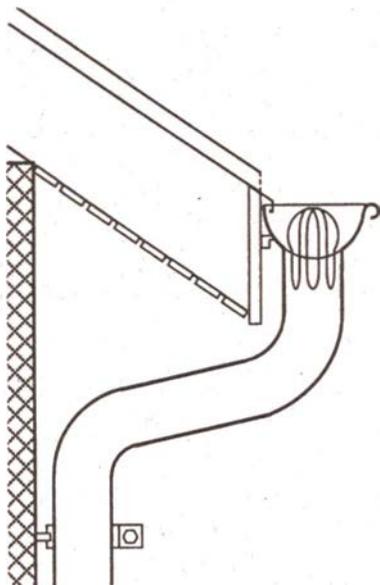
5	Bauteilgruppe:	DACH
5.2	Bauteil:	STEILDACH, ZIEGELDECKUNG
5.2.6	Bauelement:	ENTWÄSSERUNG: DACHRINNE VORGEHÄNGT

Man prüft den Ablauf des Wassers bei starken Regengüssen, das Schluckvermögen und die Anzahl der Rinnenstützen, ihre richtige Anordnung und dadurch bedingt das richtige Rinnengefälle, den Zustand des Materials und sein Schutz.

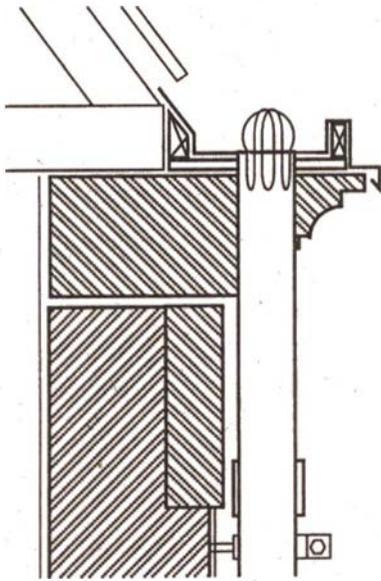
5	Bauteilgruppe:	DACH
5.2	Bauteil:	STEILDACH, ZIEGELDECKUNG
5.2.7	Bauelement:	ENTWÄSSERUNG: EINLEGERINNE

Man prüft den Rinnenquerschnitt, den Rinnenverlauf, die Anordnung der Ablaufstützen und die Gefällsführung.

Bei den Blechteilen prüft man Art und Zustand des Materials, die Ausführung der Profilierung: Abbügelüberdeckung, Befestigung, Dilatation. Ausführung und Zustand des Rinnenkastens aus Holz, d.h. Form und Gefälle.

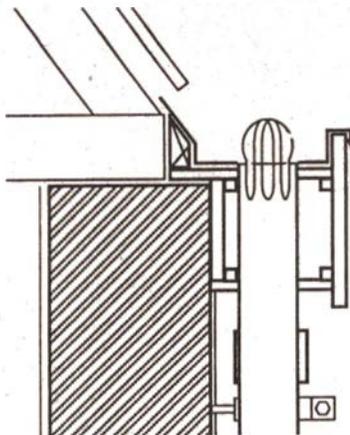
5	Bauteilgruppe:	DACH
5.2	Bauteil:	STEILDACH, ZIEGELDECKUNG
5.2.8	Bauelement:	ABLAUFROHRE

Man prüft Anzahl und Standort der Ablaufrohre, im Prinzip 1 x 100 cm² für 100 m² Dachfläche.

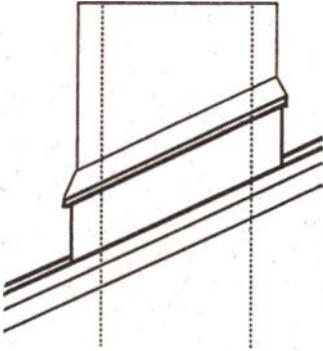
5	Bauteilgruppe:	DACH
5.2	Bauteil:	STEILDACH, ZIEGELDECKUNG
5.2.12	Bauelement:	KAMINE, KANÄLE, ROHRE

Man prüft die Mauerwerkummantelung, die Blecheinfassungen, die Anschlüsse an die Eindeckung.

Beurteilen: Einfassung und Deckschienen, Seitenbleche und Abschlussbleche, die Leiter und Plattform für den Kaminfeger, die Windsicherung.

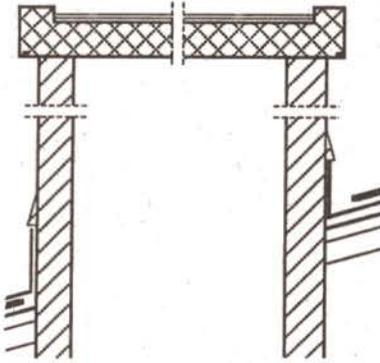
5	Bauteilgruppe:	DACH
5.2	Bauteil:	STEILDACH, ZIEGELDECKUNG
5.2.13	Bauelement:	DACHAUFBAUTEN

Man prüft hier Treppenhaus- und Liftaufbauten usw.

Beurteilen: Qualität des Mauerwerkes, Verkleidungen, Oberflächenbehandlungen Putzstreifen, Deckschienen, den Anschluss an die Wärmedämmung (oft aussenseitig angebracht).

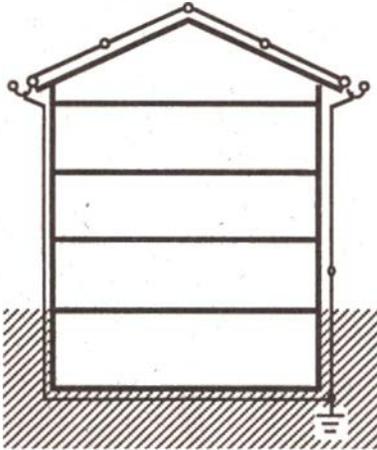
5	Bauteilgruppe:	DACH
5.2	Bauteil:	STEILDACH, ZIEGELDECKUNG
5.2.14	Bauelement:	BLITZSCHUTZ

Man prüft die Blitzschutzanlage bestehend aus den Fangleitungen, den Verbindungen, den Ableitungen und der Erdung.

Material gut, Querschnitte genügend, intakt und ohne Unterbrüche. Leitungen fachgerecht verlegt. Fangleitungen und Verbindungen richtig ausgeführt.

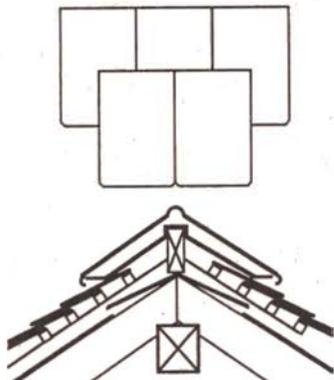
5	Bauteilgruppe:	DACH
5.3	Bauteil:	STEILDACH, SCHIEFERDECKUNG
5.3.1	Bauelement:	MATERIAL: SCHIEFER

Man prüft Materialqualität, Verlegung sowie den Dachunterhalt.

Material gesund, in gutem Zustand, gut befestigt.
Keine Frostschäden.
Wenige oder keine Schieferplatten zerbrochen oder verschoben.
Eindeckung regelmässig und fachgerecht.
Kein Moosbefall und kein Belag an der Schieferunterseite.
Dachlattung oder Schalung gesund, keine Wasserspuren, keine Fäulnis.
Das Dach ist dicht.
Die Schneefänger sind in gutem Zustand, richtig angeordnet und gut befestigt.

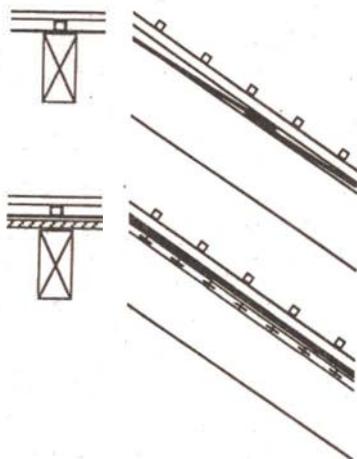
5	Bauteilgruppe:	DACH
5.3	Bauteil:	STEILDACH, SCHIEFERDECKUNG
5.3.2	Bauelement:	UNTERDACH

Man prüft die Dichtheit des Unterdaches, vor allem in Höhenlagen über 800 m.

Beurteilen: Eignung des Produktes, Materialstärke, Dampfdurchlässigkeit, Befestigung.

Ein Unterdach ist vorhanden, fachgerecht verlegt: Unterlage gut, Plattenstärke und Überdeckung der Dachneigung angepasst, Stöße fachgerecht, keine Risse und keine abnormale Durchbiegung.

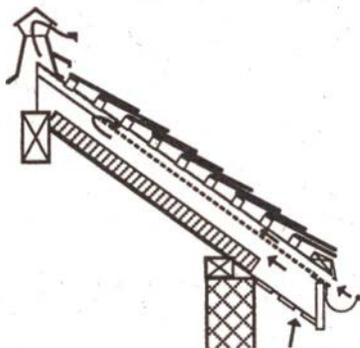
5	Bauteilgruppe:	DACH
5.3	Bauteil:	STEILDACH, SCHIEFERDECKUNG
5.3.3	Bauelement:	UNTERLÜFTUNG DACH

Man unterscheidet ob der Dachraum kalt oder warm ist und man bestimmt den Typ des Dachaufbaus: ohne Isolation, Warmdachkonstruktion, Kaltdachkonstruktion oder Isolation auf der Decke.

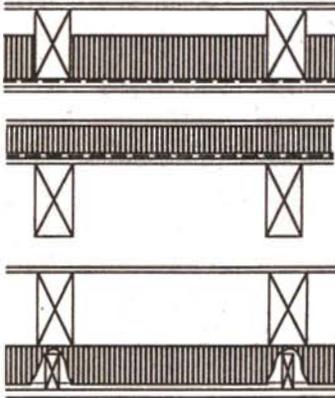
5	Bauteilgruppe:	DACH
5.3	Bauteil:	STEILDACH, SCHIEFERDECKUNG
5.3.4	Bauelement:	WÄRMEDÄMMUNG, DAMPFSPERRE, WINDDICHTUNG

Man unterscheidet zwischen Dachraum kalt oder warm und man bestimmt den Typ des Dachaufbaus: ohne Isolation, Warmdachkonstruktion, Kaltdachkonstruktion oder Isolation auf der Decke.

Man prüft die Wärmedämmung, Dampfsperre, Winddichtung, die Dämmstärke, Verlegungsart und Ausführungsqualität, dies vor allem bei den Anschlüssen.

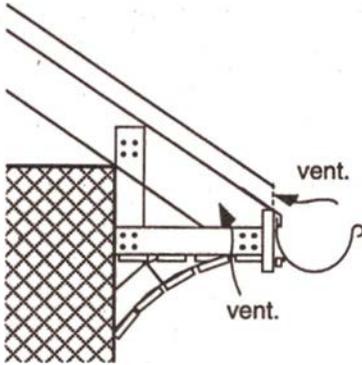
5	Bauteilgruppe:	DACH
5.3	Bauteil:	STEILDACH, SCHIEFERDECKUNG
5.3.5	Bauelement:	VORDACH, DACHRAND

Man prüft die Tragkonstruktion, deren Schutz, Zustand der Verschalung und die Belüftung des Hohlraumes.

Traufbrett gut befestigt, nicht verbogen, Holz geschützt, Hohlkehle in Ordnung.

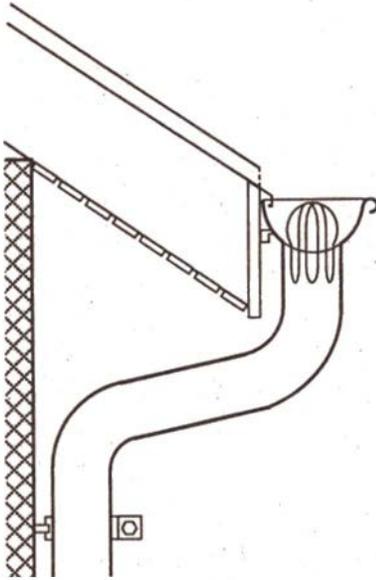
5	Bauteilgruppe:	DACH
5.3	Bauteil:	STEILDACH, SCHIEFERDECKUNG
5.3.6	Bauelement:	ENTWÄSSERUNG: DACHRINNE VORGEHÄNGT

Man prüft den Ablauf des Wassers bei starken Regengüssen, das Schluckvermögen und die Anzahl der Rinnenstutzen, ihre richtige Anordnung und dadurch ein richtiges Rinnengefälle, den Zustand des Materials und sein Schutz.

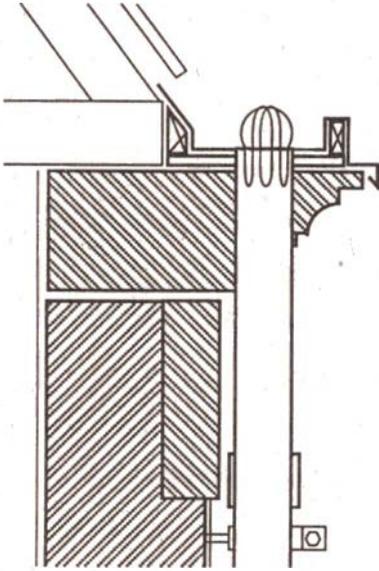
Man prüft den Rinnenquerschnitt, den Rinnenverlauf, die Anordnung der Ablaufstutzen und die Gefällsführung.

Bei den Blechteilen prüft man Art und Zustand des Materials, die Ausführung der Profilierung, Abbiege, Überdeckung, Befestigung, Dilatation sowie Ausführung und Zustand des Rinnenkastens aus Holz, d.h. Form und Gefälle.

Holzunterkonstruktion in gutem Zustand, gut befestigt und belüftet. Bleche gut, richtiges Gefälle, genügend Dehnungselemente in einer Distanz < 8.0 m.

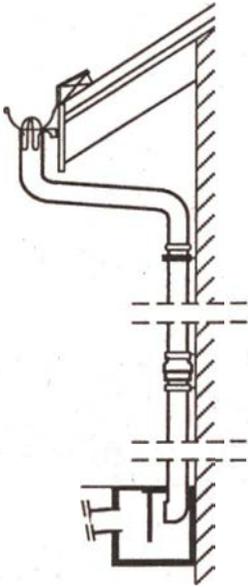
5	Bauteilgruppe:	DACH
5.3	Bauteil:	STEILDACH, SCHIEFERDECKUNG
5.3.8	Bauelement:	ABLAUFROHRE

Man prüft Anzahl und Standort der Ablaufrohre, im Prinzip 1 x 100 cm² für 100 m² Dachfläche.

Guter Zustand, gut befestigt, nicht verbogen, Querschnitt in Ordnung.

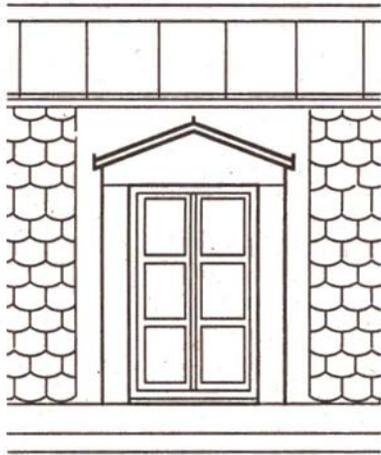
5	Bauteilgruppe:	DACH
5.3	Bauteil:	STEILDACH, SCHIEFERDECKUNG
5.3.11	Bauelement:	LUKARNEN, SCHLEPPGAUBEN

Man prüft das Bauelement aus Stein oder Kunststein, aus Holz oder Metall.

Beurteilen: Verschindelung oder Blechverkleidung und deren Anschlüsse, d.h. die Übergänge zwischen den verschiedenen Konstruktionsteilen.

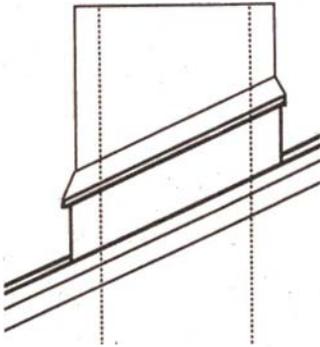
5	Bauteilgruppe:	DACH
5.3	Bauteil:	STEILDACH, SCHIEFERDECKUNG
5.3.12	Bauelement:	KAMINE, KANÄLE, ROHRE

Man prüft die Mauerwerkummantelung, die Blecheinfassungen, die Anschlüsse an die Eindeckung.

Beurteilen: Einfassung und Deckschienen, Seitenbleche und Abschlussbleche, die Leiter und Plattform für den Kaminfeger, die Windsicherung.

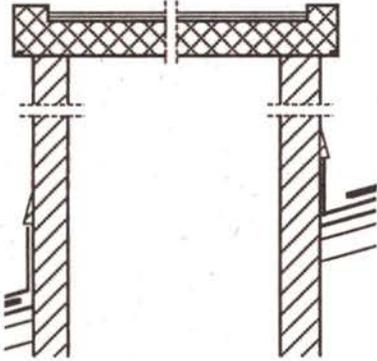
5	Bauteilgruppe:	DACH
5.3	Bauteil:	STEILDACH, SCHIEFERDECKUNG
5.3.13	Bauelement:	DACHAUFBAUTEN

Man prüft hier Treppenhaus- und Liftaufbauten usw.

Beurteilen: Qualität des Mauerwerkes, Verkleidungen, Oberflächenbehandlungen, Putzstreifen, Deckschienen, den Anschluss an die Wärmedämmung (oft aussenseitig angebracht).

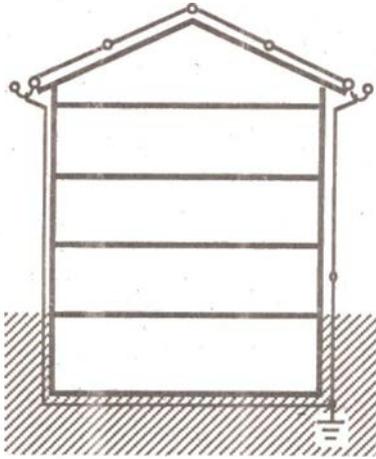
5	Bauteilgruppe:	DACH
5.3	Bauteil:	STEILDACH, SCHIEFERDECKUNG
5.3.14	Bauelement:	BLITZSCHUTZ

Man prüft die Blitzschutzanlage bestehend aus den Fangleitungen, den Verbindungen, den Ableitungen und der Erdung.

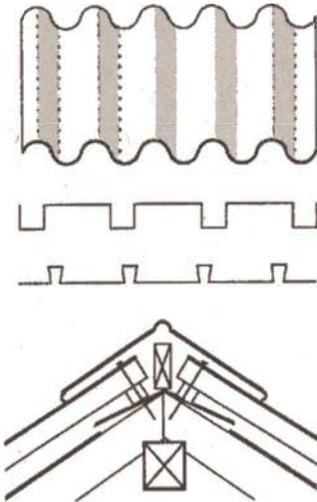
5	Bauteilgruppe: DACH
5.4	Bauteil: STEILDACH, GROSSFORMATIGE PLATTEN
5.4.1	Bauelement: MATERIAL: GROSSFORMATIGE PLATTEN

Man prüft Materialqualität, Verlegung sowie den Dachunterhalt.

Platten in gutem Zustand, gut befestigt. Keine Risse, keine Spalten infolge Frost. Sehr wenige oder keine Platten zerbrochen oder verschoben. Eindeckung regelmässig, Überdeckung genügend. Kein Moosbefall und kein Belag an der Unterseite. Dachlattung oder Schalung gesund, keine Wasserspuren, keine Fäulnis. Das Dach ist dicht. Die Schneefänger sind in gutem Zustand, richtig angeordnet und gut befestigt.

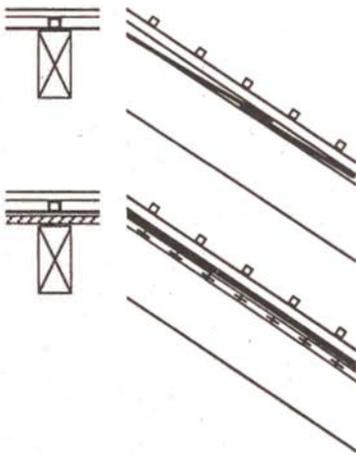
5	Bauteilgruppe: DACH
5.4	Bauteil: STEILDACH, GROSSFORMATIGE PLATTEN
5.4.2	Bauelement: UNTERDACH

Man prüft die Dichtigkeit des Unterdaches, vor allem in Höhenlagen über 800 m.

Beurteilen: Eignung des Produktes, Materialstärke, Dampfdurchlässigkeit Befestigung.

Ein Unterdach ist vorhanden, fachgerecht verlegt: Unterlage gut, Plattenstärke und Überdeckung der Dachneigung angepasst, Stöße fachgerecht, keine Risse und keine abnormale Durchbiegung.

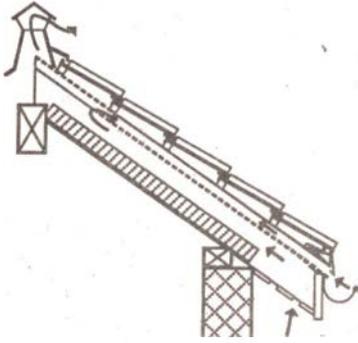
5	Bauteilgruppe:	DACH
5.4	Bauteil:	STEILDACH, GROSSFORMATIGE PLATTEN
5.4.3	Bauelement:	UNTERLÜFTUNG DACH

Man unterscheidet ob der Dachraum kalt oder warm ist und man bestimmt den Typ des Dachaufbaus: ohne Isolation, Warmdachkonstruktion, Kaldachkonstruktion oder Isolation auf der Decke.

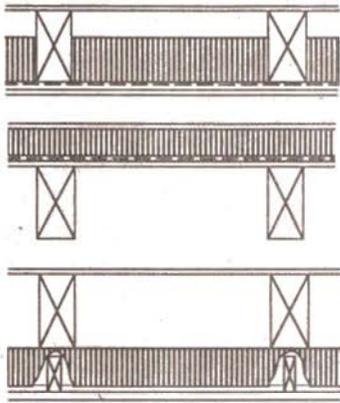
5	Bauteilgruppe:	DACH
5.4	Bauteil:	STEILDACH, GROSSFORMATIGE PLATTEN
5.4.4	Bauelement:	WÄRMEDÄMMUNG, DAMPFSPERRE, WINDDICHTUNG

Man unterscheidet zwischen Dachraum kalt oder warm und man bestimmt den Typ des Dachaufbaus: ohne Isolation, Warmdachkonstruktion, Kaltdachkonstruktion oder Isolation auf der Decke.

Man prüft die Wärmedämmung, Dampfsperre, Winddichtung, die Dämmstärke, Verlegungsart und Ausführungsqualität, dies vor allem bei den Anschlüssen.

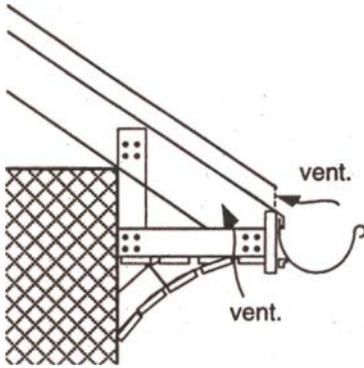
5	Bauteilgruppe:	DACH
5.4	Bauteil:	STEILDACH, GROSSFORMATIGE PLATTEN
5.4.5	Bauelement:	VORDACH, DACHRAND

Man prüft die Tragkonstruktion, den Schutz, Zustand der Verschalung und die Belüftung des Hohlraumes.

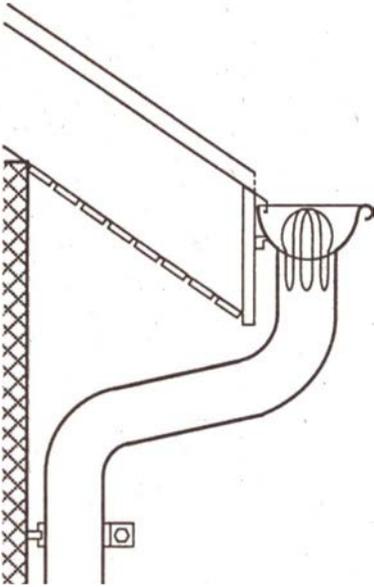
5	Bauteilgruppe:	DACH
5.4	Bauteil:	STEILDACH, GROSSFORMATIGE PLATTEN
5.4.6	Bauelement:	ENTWÄSSERUNG: DACHRINNE VORGEHÄNGT

Man prüft den Ablauf des Wassers bei starken Regengüssen, das Schluckvermögen und die Anzahl der Rinnenstützen, ihre richtige Anordnung und dadurch ein richtiges Rinnengefälle, den Zustand des Materials und sein Schutz.

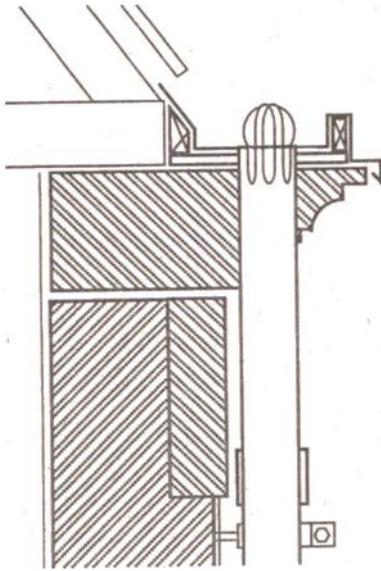
5	Bauteilgruppe:	DACH
5.4	Bauteil:	STEILDACH, GROSSFORMATIGE PLATTEN
5.4.7	Bauelement:	ENTWÄSSERUNG: EINLEGERINNE

Man prüft den Rinnenquerschnitt, den Rinnenverlauf, die Anordnung der Ablaufstutzen und die Gefällsführung.

Bei den Blechteilen prüft man Art und Zustand des Materials, die Ausführung der Profilierung, Abbiege, Überdeckung, Befestigung, Dilatation sowie Ausführung und Zustand des Rinnenkastens aus Holz, d.h. Form und Gefälle.

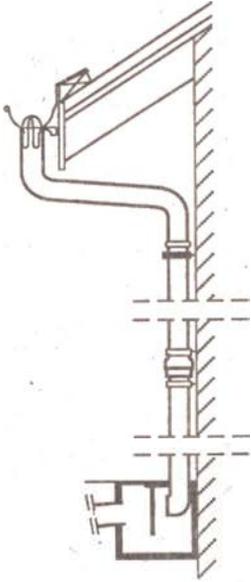
5	Bauteilgruppe:	DACH
5.4	Bauteil:	STEILDACH, GROSSFORMATIGE PLATTEN
5.4.8	Bauelement:	ABLAUFROHRE

Man prüft Anzahl und Standort der Ablaufrohre, im Prinzip 1 x 100 cm² für 100 m² Dachfläche.

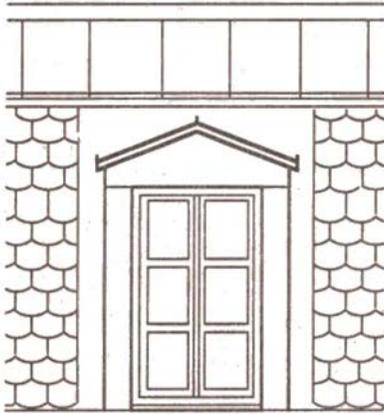
5	Bauteilgruppe:	DACH
5.4	Bauteil:	STEILDACH, GROSSFORMATIGE PLATTEN
5.4.11	Bauelement:	LUKARNEN, SCHLEPPGAUBEN

Man prüft das Bauelement aus Stein oder Kunststein, aus Holz oder Metall.

Beurteilen: Verschindelung oder Blechverkleidung und deren Anschlüsse, d.h. die Übergänge zwischen den verschiedenen Konstruktionsteilen.

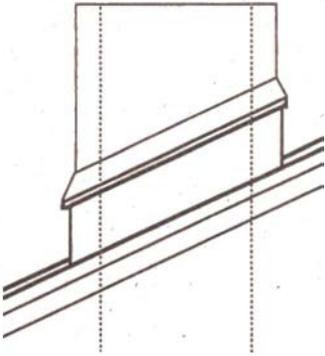
5	Bauteilgruppe:	DACH
5.4	Bauteil:	STEILDACH, GROSSFORMATIGE PLATTEN
5.4.12	Bauelement:	KAMINE, KANÄLE, ROHRE

Man prüft die Mauerwerkummantelung, die Blecheinfassungen, die Anschlüsse an die Eindeckung.

Beurteilen: Einfassung und Deckschienen, Seitenbleche und Abschlussbleche, die Leiter und Plattform für den Kaminfeger, die Windsicherung.

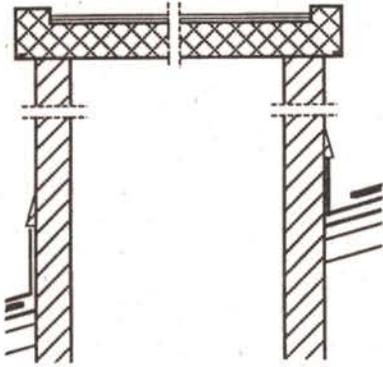
5	Bauteilgruppe:	DACH
5.4	Bauteil:	STEILDACH, GROSSFORMATIGE PLATTEN
5.4.13	Bauelement:	DACHAUFBAUTEN

Man prüft hier Treppenhaus- und Liftaufbauten usw.

Beurteilen: Qualität des Mauerwerkes, Verkleidungen, Oberflächenbehandlungen, Putzstreifen, Deckschienen, den Anschluss an die Wärmedämmung (oft aussenseitig angebracht).

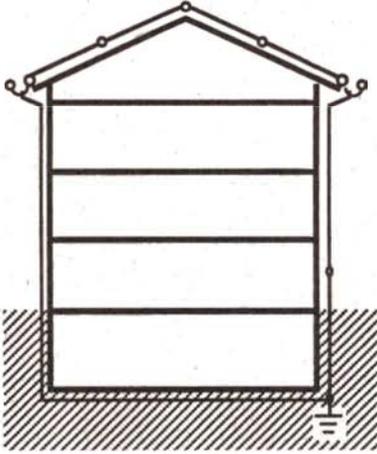
5	Bauteilgruppe:	DACH
5.4	Bauteil:	STEILDACH, GROSSFORMATIGE PLATTEN
5.4.14	Bauelement:	BLITZSCHUTZ

Man prüft die Blitzschutzanlage bestehend aus den Fangleitungen, den Verbindungen, den Ableitungen und der Erdung.

Material gut, Querschnitte genügend, intakt und ohne Unterbrüche. Leitungen fachgerecht verlegt, Fangleitungen und Verbindungen richtig ausgeführt.

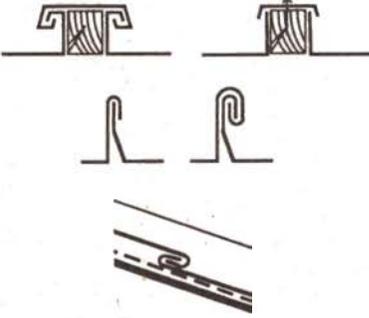
5	Bauteilgruppe: DACH
5.5	Bauteil: STEILDACH, METALLBEDACHUNGEN
5.5.1	Bauelement: MATERIAL: BLECHE

Man prüft die Materialqualität, Verlegung und den Unterhalt.

Das Material ist gesund und in gutem Zustand.
Keine Korrosion, keine Löcher, Bleche eben.
Überdeckung regelmässig und ausreichend, Fugen fachgerecht. Dilatation gewährleistet, Trennlage in gutem Zustand.
Lattung oder Dachschalung in Ordnung, keine Fäulnis.
Die Deckung ist dicht.
Die Schneefänger sind in gutem Zustand, richtig angeordnet und gut befestigt.

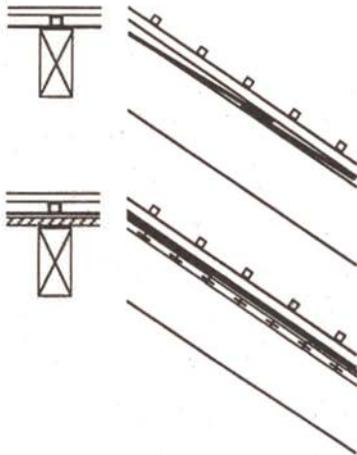
5	Bauteilgruppe:	DACH
5.5	Bauteil:	STEILDACH, METALLBEDACHUNGEN
5.5.2	Bauelement:	UNTERDACH

Man prüft die Dichtheit des Unterdaches, vor allem in Höhenlagen über 800 m.

Beurteilen: Eignung des Produktes, Materialstärke, Dampfdurchlässigkeit Befestigung.

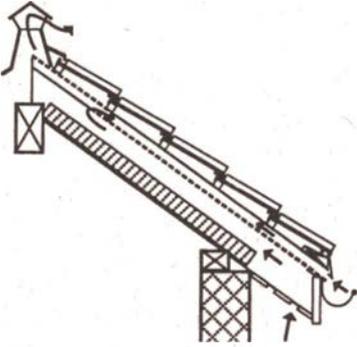
5	Bauteilgruppe:	DACH
5.5	Bauteil:	STEILDACH, METALLBEDACHUNGEN
5.5.3	Bauelement:	UNTERLÜFTUNG DACH

Man unterscheidet ob der Dachraum kalt oder warm ist und man bestimmt den Typ des Dachaufbaus: ohne Isolation, Warmdachkonstruktion, Kaltdachkonstruktion oder Isolation auf der Decke.

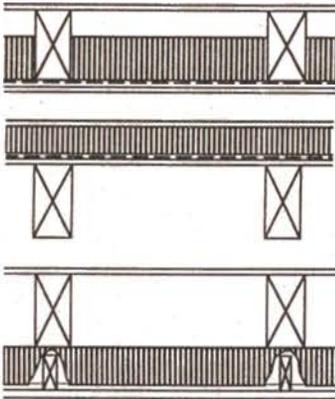
5.5.4 Bauelement: **WÄRMEDÄMMUNG, DAMPFSPERRE, WINDDICHTUNG**

Man unterscheidet ob der Dachraum kalt oder warm ist und man bestimmt den Typ des Dachaufbaus: ohne Isolation, Warmdachkonstruktion, Kaltdachkonstruktion oder Isolation auf der Decke.

Man prüft die Wärmedämmung, Dampfsperre, Winddichtung, die Dämmstärke, Verlegungsart und Ausführungsqualität, dies vor allem bei den Anschlüssen.

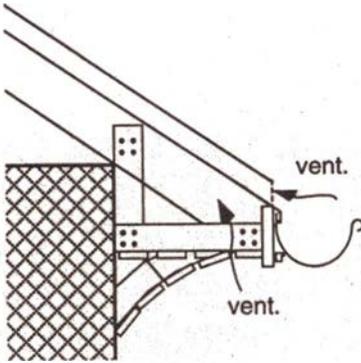
5	Bauteilgruppe:	DACH
5.5	Bauteil:	STEILDACH, METALLBEDACHUNGEN
5.5.5	Bauelement:	VORDACH, DACHRAND

Man prüft die Tragkonstruktion, den Schutz, Zustand der Verschalung und die Belüftung des Hohlraumes.

Traufbrett gut befestigt, nicht verbogen, Holz geschützt, Hohlkehle in Ordnung.

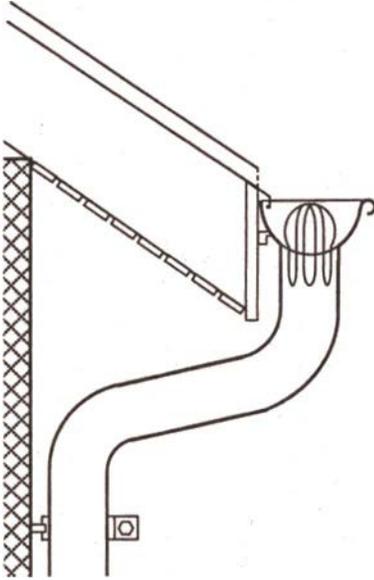
5	Bauteilgruppe:	DACH
5.5	Bauteil:	STEILDACH, METALLBEDACHUNGEN
5.5.6	Bauelement:	ENTWÄSSERUNG: DACHRINNE VORGEHÄNGT

Man prüft den Ablauf des Wassers bei starken Regengüssen, das Schluckvermögen und die Anzahl der Rinnenstützen, ihre richtige Anordnung und dadurch ein richtiges Rinnengefälle, den Zustand des Materials und sein Schutz.

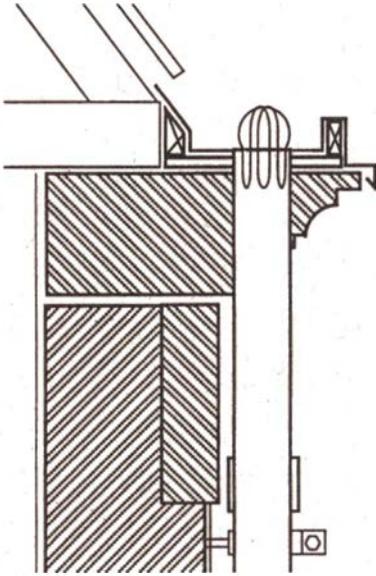
5	Bauteilgruppe:	DACH
5.5	Bauteil:	STEILDACH, METALLBEDACHUNGEN
5.5.7	Bauelement:	ENTWÄSSERUNG: EINLEGERINNE

Man prüft den Rinnenquerschnitt, den Rinnenverlauf, die Anordnung der Ablaufstutzen und die Gefällsführung.

Bei den Blechteilen prüft man Art und Zustand des Materials, die Ausführung der Profilierung, Abbiege, Überdeckung, Befestigung, Dilatation sowie Ausführung und Zustand des Rinnenkastens aus Holz, d.h. Form und Gefälle.

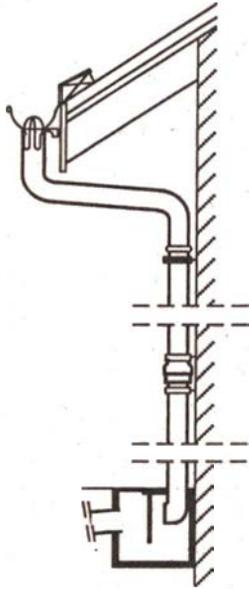
5	Bauteilgruppe:	DACH
5.5	Bauteil:	STEILDACH, METALLBEDACHUNGEN
5.5.8	Bauelement:	ABLAUFROHRE

Man prüft Anzahl und Standort der Ablaufrohre, im Prinzip 1 x 100 cm² für 100 m² Dachfläche.

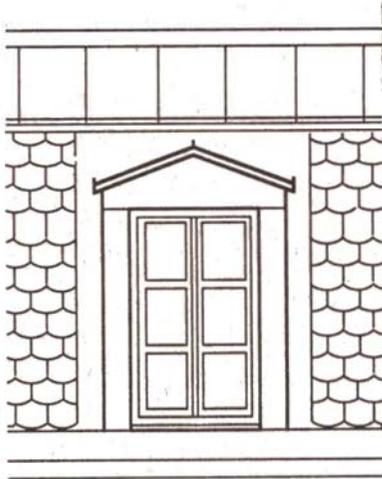
5	Bauteilgruppe:	DACH
5.5	Bauteil:	STEILDACH, METALLBEDACHUNGEN
5.5.11	Bauelement:	LUKARNEN, SCHLEPPGAUBEN

Man prüft das Bauelement aus Stein oder Kunststein, aus Holz oder Metall.

Beurteilen: Verschindelung oder Blechverkleidung und deren Anschlüsse, d.h. die Übergänge zwischen den verschiedenen Konstruktionsteilen.

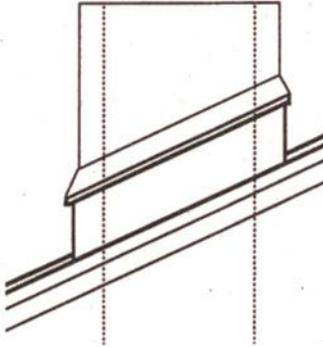
5	Bauteilgruppe:	DACH
5.5	Bauteil:	STEILDACH, METALLBEDACHUNGEN
5.5.12	Bauelement:	KAMINE, KANÄLE, ROHRE

Man prüft die Mauerwerkummantelung, die Blecheinfassungen, die Anschlüsse an die Eindeckung.

Beurteilen: Einfassung und Deckschienen, Seitenbleche und Abschlussbleche, die Leiter und Plattform für den Kaminfeger, die Windsicherung.

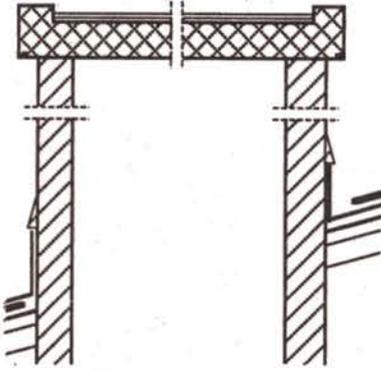
5	Bauteilgruppe:	DACH
5.5	Bauteil:	STEILDACH, METALLBEDACHUNGEN
5.5.13	Bauelement:	DACHAUFBAUTEN

Man prüft hier Treppenhaus- und Liftaufbauten usw.

Beurteilen: Qualität des Mauerwerkes, Verkleidungen, Oberflächenbehandlungen, Putzstreifen, Deckschienen, den Anschluss an die Wärmedämmung (oft aussenseitig angebracht).

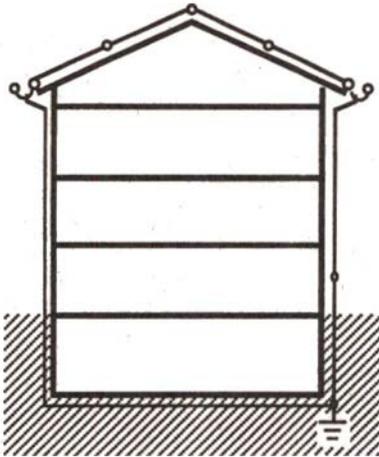
5	Bauteilgruppe:	DACH
5.5	Bauteil:	STEILDACH, METALLBEDACHUNGEN
5.5.14	Bauelement:	BLITZSCHUTZ

Man prüft die Blitzschutzanlage bestehend aus den Fangleitungen, den Verbindungen, den Ableitungen und der Erdung.

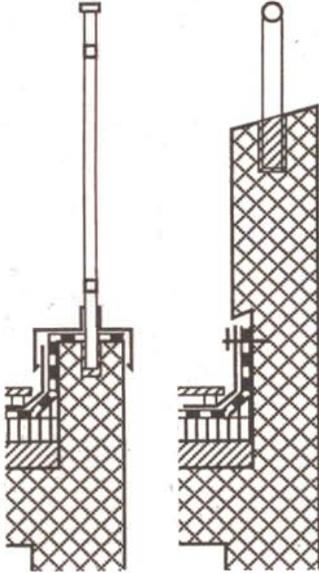
5	Bauteilgruppe:	DACH
5.6	Bauteil:	FLACHDACH
5.6.3	Bauelement:	BRÜSTUNGSGELÄNDER IN METALL

Dieses Bauelement ist auf den begehbaren Dächern anzutreffen, vor allem bei Attikaaufbauten.

Beurteilen: Stabilität der Geländerbefestigung, Dichtung bei den Geländerstützen, die Ausführungsqualität, die Oberflächenbehandlung und den Rostschutz.
