MER HABITAT

Methode zur Erfassung der Schäden, Mängel und
der Erneuerungskosten von Wohnbauten

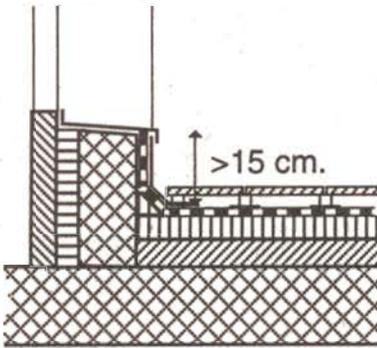
5	Bauteilgruppe:	DACH
5.6	Bauteil:	FLACHDACH
5.6.5	Bauelement:	ABDICHTUNGEN BEI LOGGIA, BALKON, LAUBENGANG

Man prüft Balkone und Loggien unter denen sich geschlossene oder bewohnte Räume befinden.

Die konstruktiven Anforderungen sind dieselben wie für Dachterrassen. Man beachte vor allem die Anschlüsse welche oft stark beansprucht werden.

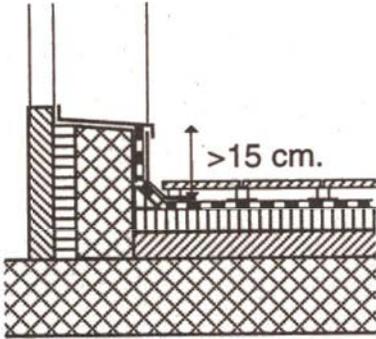
5	Bauteilgruppe	:DACH
5.6	Bauteil:	FLACHDACH
5.6.6	Bauelement:	SCHWELLEN

Man prüft die Schwellen niedriger Höhe von Fenstertüren und Türen in den Attikageschossen und auf den begehbaren Dachterrassen.
Man beurteilt den Schutz.

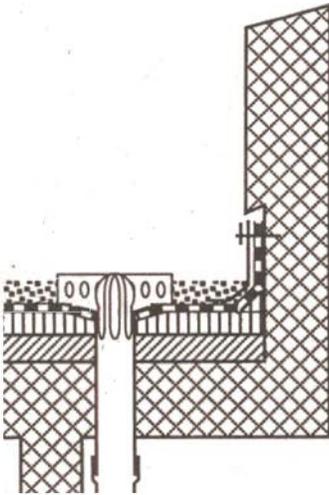
5	Bauteilgruppe:	DACH
5.6	Bauteil:	FLACHDACH
5.6.7	Bauelement:	REGENWASSEREINLÄUFE, NOTÜBERLÄUFE

Man prüft Anzahl und Standort der Regenwassereinläufe, welche einen schnellen und sicheren Wasserabfluss bei Gewitter garantieren müssen. Man schaut, ob ein Notüberlauf vorhanden ist, vor allem in den Attikageschossen.

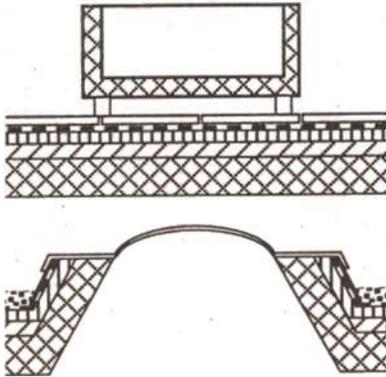
5	Bauteilgruppe:	DACH
5.6	Bauteil:	FLACHDACH
5.6.9	Bauelement:	AUSSTATTUNG, ZUBEHÖR

Die Ausstattung kann folgende Bauelemente umfassen:

Lüftung für den Dachausstieg, zwei Oblichtkuppeln und drei Pflanzgefäße mit einem halben Kubikmeter Humusinhalt.

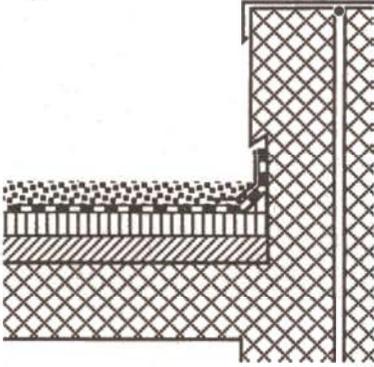
5	Bauteilgruppe:	DACH
5.6	Bauteil:	FLACHDACH
5.6.10	Bauelement:	BRANDMAUER

Man prüft die Ausführung der Anschlüsse an die Dachhaut.
Man beurteilt ebenfalls den Zustand der Maueroberflächen und den Anschluss an die Mauerabdeckung wo infolge von Rissen oft Wasser eindringen kann.

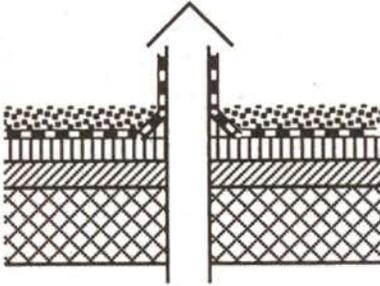
5	Bauteilgruppe:	DACH
5.6	Bauteil:	FLACHDACH
5.6.11	Bauelement:	ROHRDURCHFÜHRUNGEN

Man prüft Rohre wie z.B. Lüftungsrohre, Sanitärentlüftungen, Antennenmasten, usw.

Beurteilen: Standorte, Korrosion, Ausführung und Zustand der Garnituren.
Höhe der Sanitärentlüftungsrohre: höher als 50 cm über Boden wegen Geruchsbelästigung.

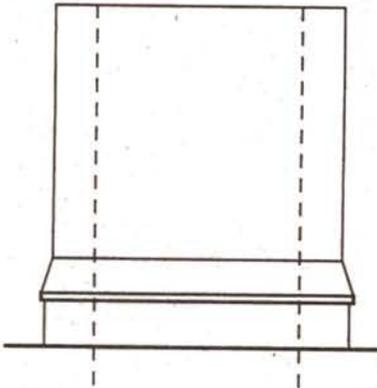
5 Bauteilgruppe: DACH
 5.6 Bauteil: FLACHDACH
 5.6.12 Bauelement: KAMINE, SCHÄCHTE

Man prüft die Ummantelung aus Mauerwerk, die Blecheinfassungen, die Anschlüsse an die Dachhaut.

Beurteilen: Einfassung und Putzstreifen, Aufbordungen.

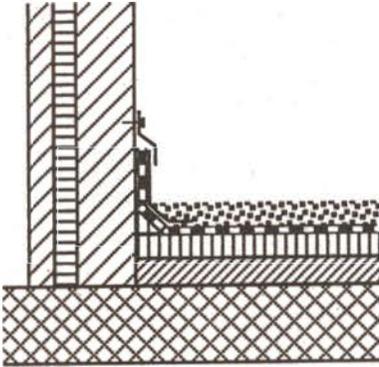
Man prüft hier Treppenhaus- und Liftaufbauten usw.

Beurteilen: Qualität des Mauerwerkes, Verkleidungen, Oberflächenbehandlungen, Putzstreifen, Deckschienen, den Anschluss an die Wärmedämmung (oft aussenseitig angebracht).

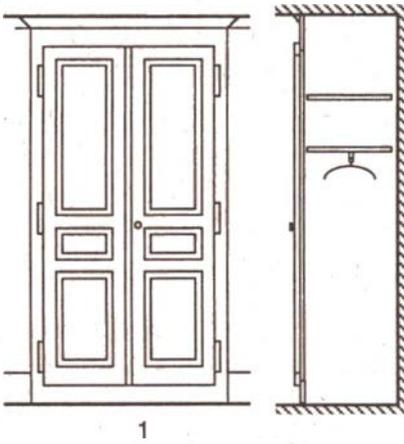
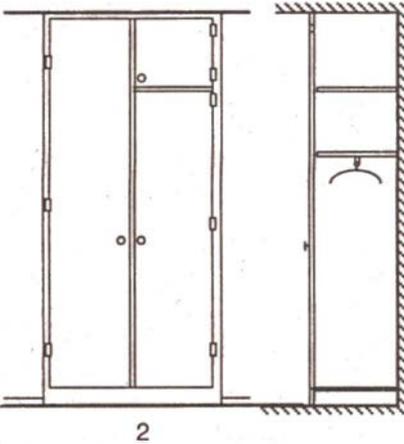
6	Bauteilgruppe:	WOHNUNG
6.1	Bauteil:	TROCKENE RÄUME
6.1.5	Bauelement:	WANDSCHRÄNKE

Man ermittelt die Zahl vorhandener, zweiflügeliger Wandschränke pro Wohnung. Man prüft, ob fehlende Wandschränke eingebaut werden können.

Beurteilen: Funktionstüchtigkeit, Sauberkeit, sowie Umfang und Qualität der Ausstattung (3 Ablage, Kleiderstange).

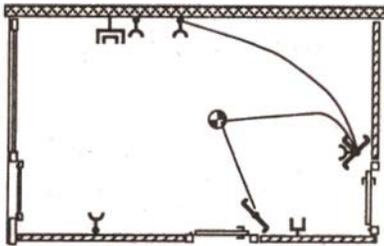
6	Bauteilgruppe:	WOHNUNG
6.1	Bauteil:	TROCKENE RÄUME
6.1.6	Bauelement:	ELEKTRISCHE INSTALLATIONEN

Man prüft die vorschriftsgemässe Ausführung der elektrischen Installationen; d.h. z.B. keine Leitungen unter Holzleisten, keine hängenden Steckdosen. In jedem Raum die Zweckmässigkeit der elektrischen Ausstattung gemäss einem festgelegten Standard überprüfen: Lampenstellen und Lichtschalter, Anzahl und Anordnung der Steckdosen.

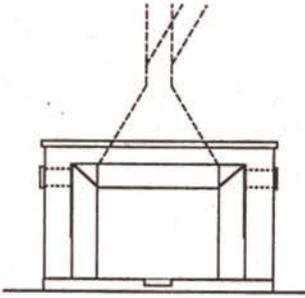
6	Bauteilgruppe:	WOHNUNG
6.1	Bauteil:	TROCKENE RÄUME
6.1.7	Bauelement:	CHEMINÉE, KAMINZUG

Man prüft den Kamin, den Rauchhals mit Hilfe eines Spiegels, die Verkleidung des Feuerraumes und Rauchhalses, die Fugen. Man schaut ob Zuluft vorhanden. Es muss jedes einzelne Cheminée überprüft werden. Wenn kein Kaminfeger-Kontrollbuch vorliegt und/oder auch nur geringe Zweifel über den Zustand des Kamins bestehen, ist dieser vom Kaminfeger oder Feueraufseher ausschweffeln zu lassen.

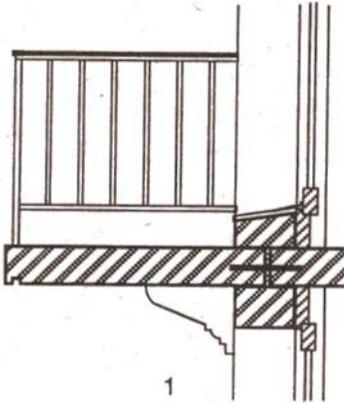
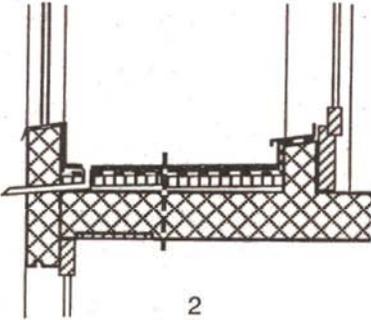
6	Bauteilgruppe: WOHNUNG
6.1	Bauteil: TROCKENE RÄUME
6.1.8	Bauelement: BALKONE / LOGGIEN

Man prüft hier lediglich die Oberflächen innerhalb von Balkon oder Loggia. Die anderen Bauelemente, insbesondere die Tragkonstruktion, werden in Bauteilgruppe 1 Fassade und in Bauteilgruppe 9 Tragkonstruktion behandelt.

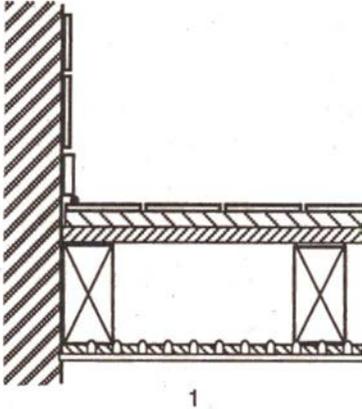
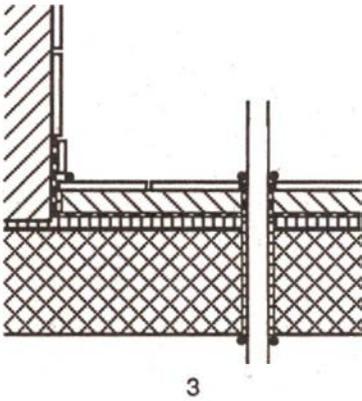
6	Bauteilgruppe:	WOHNUNG
6.2	Bauteil:	NASSRÄUME
6.2.1	Bauelement:	BÖDEN

Man prüft den allgemeinen Zustand der Oberfläche und der Unterlage. Bei der Unterlage unterscheidet man drei Ausführungsarten:

- Typen
- Typ 1 Blindboden Holz
 - Typ 2 Betondecke
 - Typ 3 Zementunterlagsboden

- Typen
- Typ 1 Holz und Bodenbelag Platten
 - Typ 2 Holz und Bodenbelag aus Kunststoff
 - Typ 3 Zementunterlagsboden und Bodenbelag Platten
 - Typ 4 Zementunterlagsboden und Bodenbelag Kunststoff

Beurteilen: Ebenheit, Risse, Spuren ständiger Feuchtigkeit. Qualität des Bodenbelag-Materials, Fugen, Anschlüsse und Durchdringungen (Rohre, Türschwellen usw.).

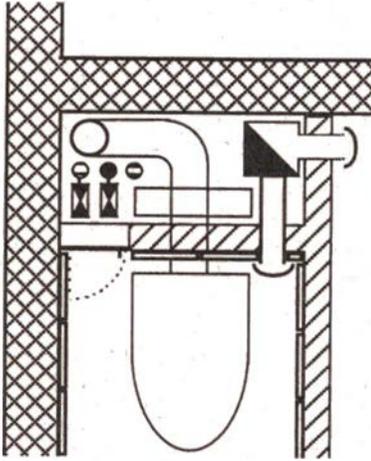
6	Bauteilgruppe:	WOHNUNG
6.2	Bauteil:	NASSRÄUME
6.2.3	Bauelement:	LEITUNGSSCHACHT, LÜFTUNGSSCHACHT

Man prüft die Lage des Leitungsschachtes und dessen Zugänglichkeit, die Luftdichtheit bei Deckendurchführungen (Geruch, Geräusche), die Dilatationsmöglichkeit der Leitungen.

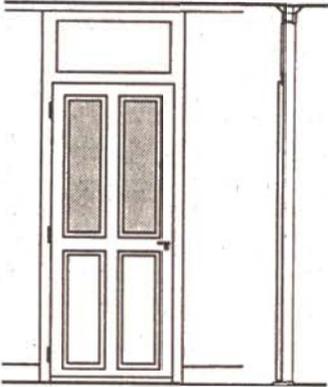
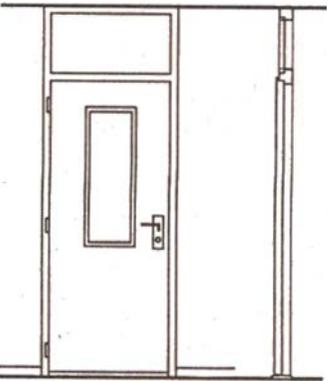
6 Bauteilgruppe: WOHNUNG
 6.2 Bauteil: NASSRÄUME
 6.2.5 Bauelement: TÜREN

Man prüft hauptsächlich die Deformation der Türe infolge unterschiedlicher Feuchtigkeit zwischen den Räumen.

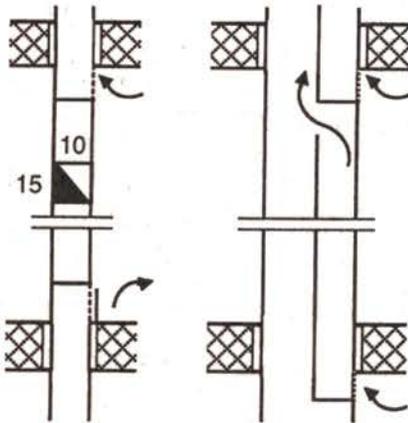
6	Bauteilgruppe: WOHNUNG
6.2	Bauteil: NASSRÄUME
6.2.6	Bauelement: NATÜRLICHE LÜFTUNG WC, BAD, KÜCHE

Man prüft für jeden Raum einzeln die Raumlüftung, wenn nötig mit Hilfe von Rauchröhrchen.

Beurteilen: Geruchsbelästigungen infolge Feuchtigkeit und Schimmelbefall, die Lüftungsgitter und ihr Funktionieren, sowie die Luftzufuhr infolge Fensterundichtheiten.

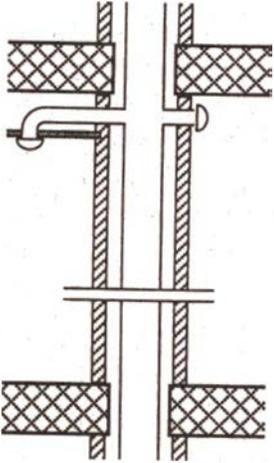
6	Bauteilgruppe:	WOHNUNG
6.2	Bauteil:	NASSRÄUME
6.2.7	Bauelement:	MECHANISCHE LÜFTUNG WC, BAD, DUSCHE, KÜCHE

Man prüft für jeden Raum die Funktionstüchtigkeit der Lüftungsanlage anhand von Staubablagerungen auf den Abzugsklappen oder mit Hilfe von Rauchröhrchen. Man stellt fest, ob Ventilatoren unzulässig angeschlossen wurden, insbesondere Küchen-Dampfabzüge.

Beurteilen: Abzugsklappen einschliesslich Schalldämm-Massnahmen. Luftumwälzung zwischen 0.7 und 1.0 x Raumvolumen / h.

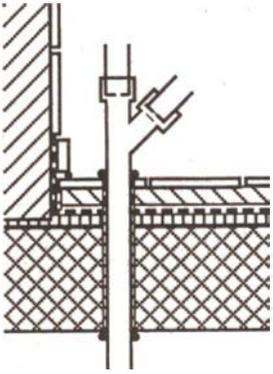
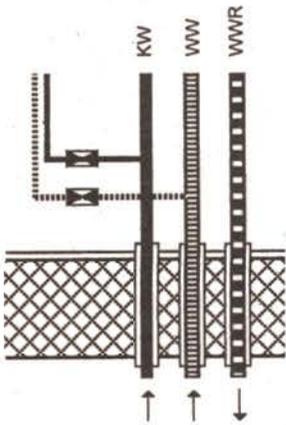
6	Bauteilgruppe:	WOHNUNG
6.2	Bauteil:	NASSRÄUME
6.2.9	Bauelement:	SANITÄRLEITUNGEN WC, BAD, KÜCHE

Man prüft hier lediglich die Leitungen innerhalb der Wohnung. Die Leitungen im Keller, im Dach, usw. werden in der Bauteilgruppe 3 Installationen behandelt.

Beurteilen: Apparateanschlüsse, Sekundär-Entlüftung: Aufstossen, Gurgeln, Geräusche.
Leitungsführung und Zustand der Abwasserleitung. Zustand, Funktionstüchtigkeit, Schall- und Wärmeisolation der Kalt- und Warmwasserleitungen. Unerlaubte Anschlüsse von Waschmaschinen.

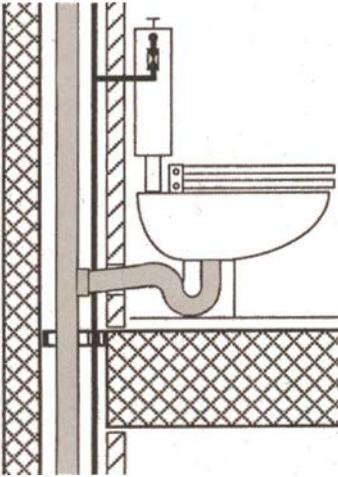
6	Bauteilgruppe:	WOHNUNG
6.2	Bauteil:	NASSRÄUME
6.2.10	Bauelement:	SANITÄRAPPARATE, APPARATEANSCHLUSS SEPARAT-WC

Man prüft die Vollständigkeit, die Funktionstüchtigkeit und das Aussehen der Sanitärapparate und Armaturen.

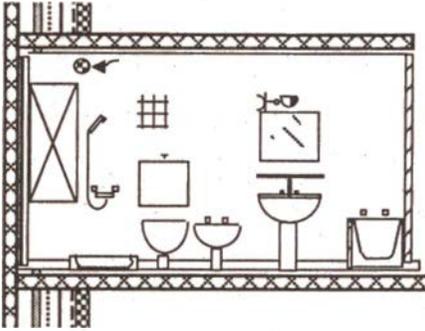
6	Bauteilgruppe:	WOHNUNG
6.2	Bauteil:	NASSRÄUME
6.2.11	Bauelement:	SANITÄRAPPARATE, APPARATEANSCHLUSS BAD

Man prüft den Ausstattungsgrad des Badezimmers, Aussehen und Zustand, die Funktionstüchtigkeit von Apparaten, Zubehör und Leitungen. Die Wandplatten im Bereich der Apparate.

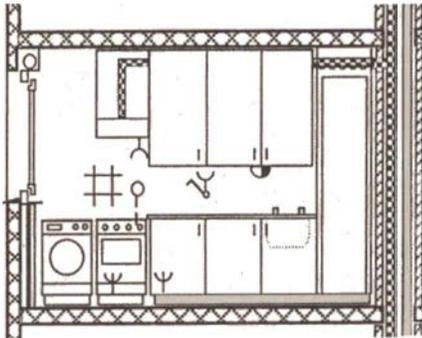
6	Bauteilgruppe:	WOHNUNG
6.2	Bauteil:	NASSRÄUME
6.2.12	Bauelement:	SANITÄRAPPARATE, KÜCHENMÖBEL

Man prüft Umfang und Qualität der Ausstattung gemäss festgelegtem Standard.

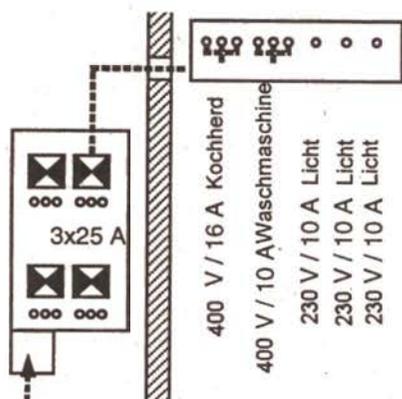
6	Bauteilgruppe:	WOHNUNG
6.3	Bauteil:	WOHNUNGSINSTALLATIONEN
6.3.1	Bauelement:	ELEKTR. INSTALLATION. UNTERVERTEILUNG WOHNUNG

Man prüft auf dem Wohnungseingang-Podest die Gruppensicherungen. Diese sind nicht zu verwechseln mit den Verbrauchersicherungen der Wohnung.

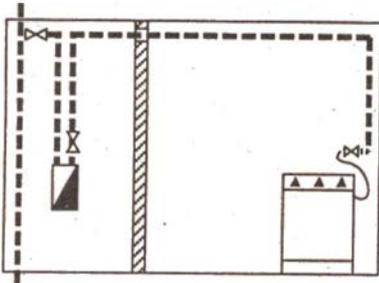
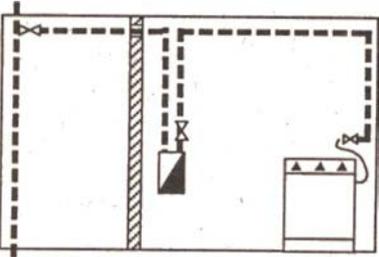
6	Bauteilgruppe:	WOHNUNG
6.3	Bauteil:	WOHNUNGSINSTALLATIONEN
6.3.2	Bauelement:	GASINSTALLATION

Man prüft die Gaszuleitung ab Stockwerkabzweiger bis zu den Verbrauchsgeschäften in der Wohnung: Kochherd, Wassererwärmer, Gasheizöfen usw.

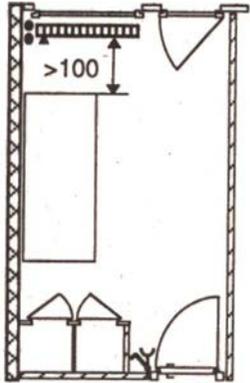
6	Bauteilgruppe:	WOHNUNG
6.3	Bauteil:	WOHNUNGSINSTALLATIONEN
6.3.3	Bauelement:	HEIZKÖRPER

Man prüft hier lediglich die Wärmeabgabe. Die Heizungsanlage als solche wird unter Bauteil 3.1 Heizungsanlagen behandelt.

Beurteilen: Standort des Heizkörpers am Ort des grössten Wärmeverlustes. Konvektion und Abstrahlung nicht behindert durch Fensterbrett, Heizkörperverkleidung, Vorhang, usw. Regulierung des Radiators mittels Heizkörperventilen.

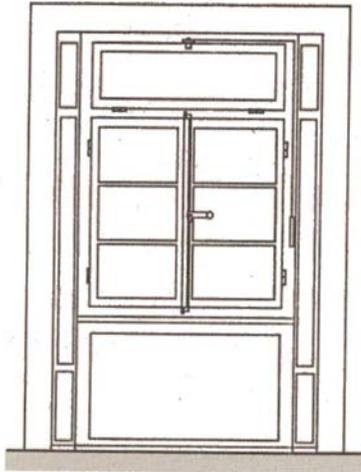
6	Bauteilgruppe:	WOHNUNG
6.4	Bauteil:	LICHTDURCHLÄSSIGE BAUELEMENTE
6.4.1	Bauelement:	FENSTER, FENSTERTÜREN, EINFACHVERGLASUNG

Man prüft die Konstruktionsweise, die Funktionstüchtigkeit, den Zustand des Bauelements und seiner Materialien, insbesondere die Bearbeitung des Holzes in Funktion der Glasstärken 4 mm, 6 mm.

Beurteilen: Schlagregen- und Luftdichtheit, Wärme- und Schallisolation. Achtung: Fenster mit Einfachverglasung müssen infolge von Wärme- und Schallschutzanforderungen unter Umständen umgebaut oder ersetzt werden.

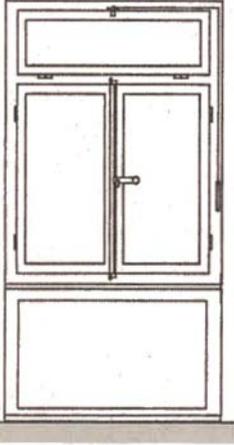
6	Bauteilgruppe:	WOHNUNG
6.4	Bauteil:	LICHTDURCHLÄSSIGE BAUELEMENTE
6.4.2	Bauelement:	FENSTER, FENSTERTÜREN, DOPPELVERGLASUNG

Man prüft die Konstruktionsweise, den Zustand des Bauelementes und seiner Materialien, insbesondere die Bearbeitung des Holzes in Funktion der Verglasungsart sowie die Funktionstüchtigkeit.

Hauptmerkmal dieser Konstruktion: der doppelte Flügelrahmen mit dazwischenliegender, wärmedämmender Luftschicht.

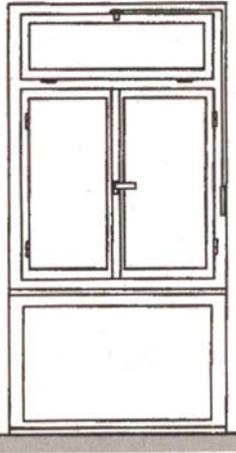
6	Bauteilgruppe:	WOHNUNG
6.4	Bauteil:	LICHTDURCHLÄSSIGE BAUELEMENTE
6.4.3	Bauelement:	FENSTER, FENSTERTÜREN. ISOLIERVERGLASUNG

Isolierverglasung.

Man prüft die Konstruktionsweise, den Zustand des Bauelementes und seiner Materialien, insbesondere die Bearbeitung des Holzes und der Querschnitte in Funktion der Verglasungsart und Beanspruchung, sowie die Funktionstüchtigkeit.

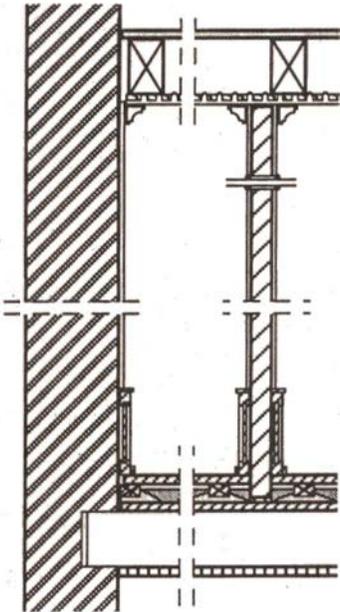
7	Bauteilgruppe:	GEWERBERÄUME
7.1	Bauteil:	RÄUME UND INSTALLATIONEN
7.1.1	Bauelement:	TROCKENE RÄUME

Man prüft den Zustand der verschiedenen Lokale, die Konstruktion als Ganzes sowie Bodenbeläge, Wandbeläge, Deckenverkleidungen, Türen. Man schaut, ob die Lokale wärme- und schallisoliert sind.

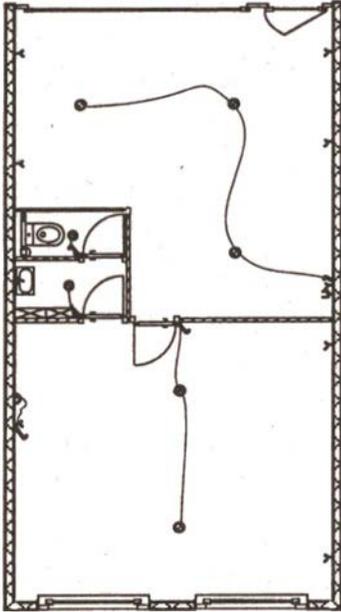
7	Bauteilgruppe: GEWERBERÄUME
7.1	Bauteil: RÄUME UND INSTALLATIONEN
7.1.3	Bauelement: ELEKTRISCHE INSTALLATIONEN

Man prüft die elektrische Installation ab dem Bezügertableau für eine angenommene Leistung von 50 W/m^2 Nutzfläche.

Dieser Wert kann verdoppelt werden bei der Installation von Maschinen ($2 \times 50 \text{ W/m}^2$ Nutzfläche).

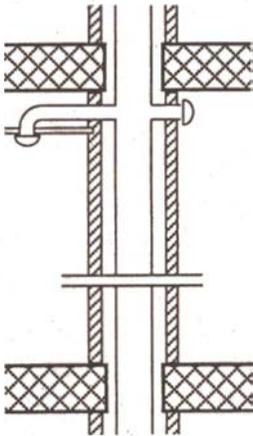
7	Bauteilgruppe:	GEWERBERÄUME
7.1	Bauteil:	RÄUME UND INSTALLATIONEN
7.1.5	Bauelement:	LÜFTUNG

Man prüft, für jeden Raum einzeln, die Funktionstüchtigkeit der Lüftungsanlage anhand von Staubablagerungen auf den Lüftungsclappen oder mit Hilfe von Rauchröhrchen. Man stellt fest, ob Ventilatoren unzulässig angeschlossen wurden.

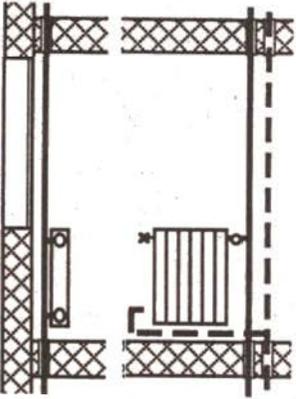
7	Bauteilgruppe:	GEWERBERÄUME
7.1	Bauteil:	RÄUME UND INSTALLATIONEN
7.1.6	Bauelement:	HEIZKÖRPER

Man prüft hier lediglich die Wärmeabgabe im Raum. Die Heizungsanlage als solche wird unter Bauteil 3.1 Heizungsanlagen behandelt.

Beurteilen: Standort des Heizkörpers am Ort des grössten Wärmeverlustes. Konvektion und Abstrahlung nicht behindert durch Fensterbrett, Heizkörperverkleidung, Vorhang usw., Regulierung des Radiators mittels Heizkörperventilen.

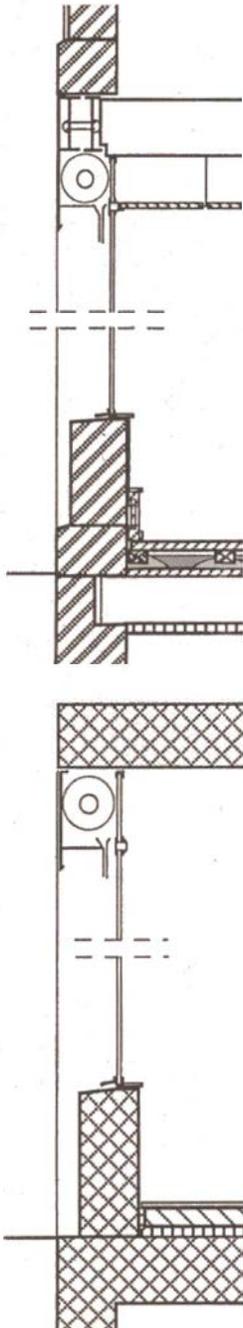
Typ 1 Einfachverglasung, Doppelverglasung
Typ 2 Isolierverglasung

Beurteilen: Schlagregen- und Luftdichtheit, Wärme- und Schallisolation. Zustand und Funktionstüchtigkeit der Sicherheitsvorkehrungen (Klappläden, Storen, usw.).

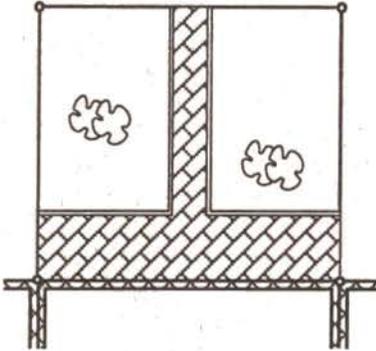
8	Bauteilgruppe: AUSSENANLAGEN
8.1	Bauteil: AUSSTATTUNG UND PFLANZUNGEN
8.1.2	Bauelement: FUSSWEGE

Man prüft die bituminösen Beläge, die Zement- oder Kiesbeläge.

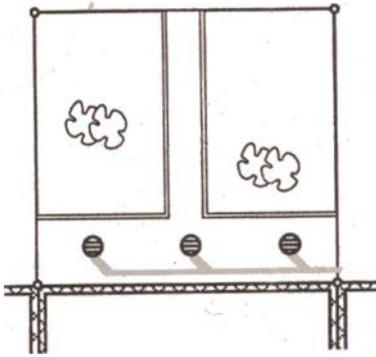
8	Bauteilgruppe: AUSSENANLAGEN
8.1	Bauteil: AUSSTATTUNG UND PFLANZUNGEN
8.1.3	Bauelement: ENTWÄSSERUNG, KANALISATION

Man prüft den Abfluss des Meteorwassers auf den Hartbelägen (Wege, Parkplätze), die Verteilung der Ablaufgitter, Entwässerungsrinnen, usw.

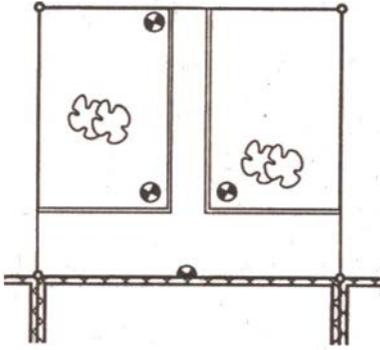
8	Bauteilgruppe:	AUSSENANLAGEN
8.1	Bauteil:	AUSSTATTUNG UND PFLANZUNGEN
8.1.5	Bauelement:	AUSSENBELEUCHTUNG

Man prüft die Beleuchtung der Zugänge und Wege, insbesondere wenn eine öffentliche Beleuchtung fehlt.

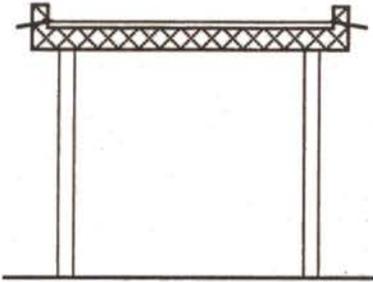
8	Bauteilgruppe:	AUSSENANLAGEN
8.1	Bauteil:	AUSSTATTUNG UND PFLANZUNGEN
8.1.6	Bauelement:	ÜBERDACHUNGEN

Man prüft auf dem Grundstück die Überdachungen und gedeckten Verbindungswege.

Beurteilen: Tragkonstruktion, Verankerungen und Befestigungen, Zustand und Art der Dachentwässerung sowie Zustand von Dachtragwerk und Dachhaut.

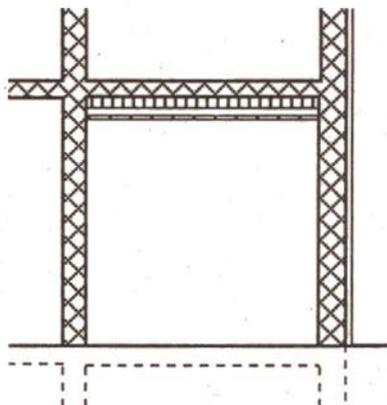
8	Bauteilgruppe:	AUSSENANLAGEN
8.1	Bauteil:	AUSSTATTUNG UND PFLANZUNGEN
8.1.7	Bauelement:	GEDECKTER DURCHGANG

Man prüft den Zustand von Wänden und Decken der offenen Räume im Sockelgeschoss.

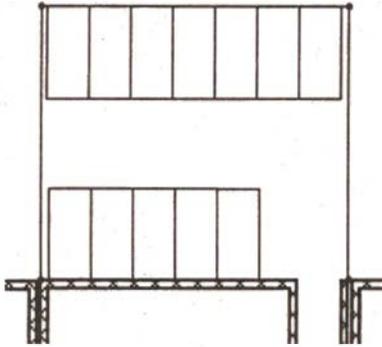
8	Bauteilgruppe:	AUSSENANLAGEN
8.1	Bauteil:	AUSSTATTUNG UND PFLANZUNGEN
8.1.8	Bauelement:	PARKPLÄTZE UND ZUFAHRT

Man prüft den Belag der Parkplätze sowie deren Bodenmarkierung.

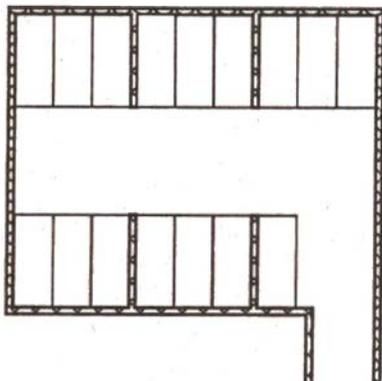
8	Bauteilgruppe:	AUSSENANLAGEN
8.2	Bauteil:	GARAGE
8.2.2	Bauelement:	BODEN

Ausführung: Stahlbeton mit Zementüberzug.

Man prüft den Zustand der Oberfläche und der Tragschicht.

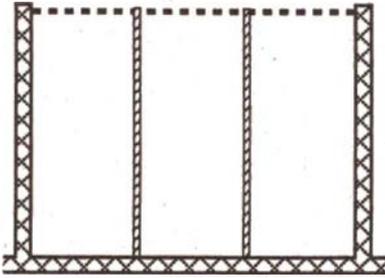
8	Bauteilgruppe: AUSSENANLAGEN
8.2	Bauteil: GARAGE
8.2.3	Bauelement: MAUERN UND TRENNWÄNDE

Man prüft die Tragmauern und die Zwischenwände.

Beurteilen: Zustand der Tragmauern und Zwischenwände: Risse, Spalten, Zustand der Untergründe, der Oberflächenbehandlungen, die Übergänge Wand/Boden, Wand/Decke, die Türen, usw.

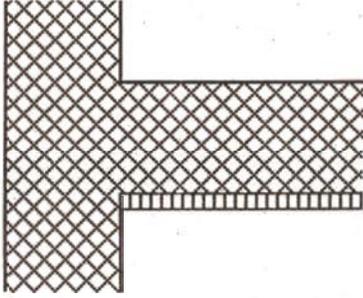
8	Bauteilgruppe:	AUSSENANLAGEN
8.2	Bauteil:	GARAGE
8.2.4	Bauelement:	DECKEN

Betondecke: Hourdisdecke oder Betonplatte.

Man prüft den Verputz und die Oberflächenbehandlung.

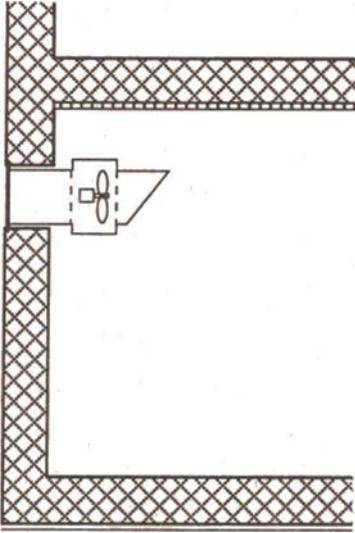
8	Bauteilgruppe:	AUSSENANLAGEN
8.2	Bauteil:	GARAGE
8.2.6	Bauelement:	MECHANISCHE LÜFTUNG

Man prüft, für jeden Raum einzeln, die Funktionstüchtigkeit der Lüftungsanlage anhand von Staubablagerungen auf den Lüftungsclappen oder mit Hilfe von Rauchröhrchen.

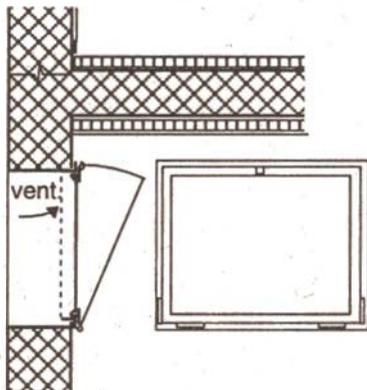
8 Bauteilgruppe: AUSSENANLAGEN
 8.2 Bauteil: GARAGE
 8.2.7 Bauelement: KELLERFENSTER

Man prüft hauptsächlich ob das Fenster verzogen ist infolge Feuchtigkeits- und Temperaturunterschieden zwischen innen und aussen.

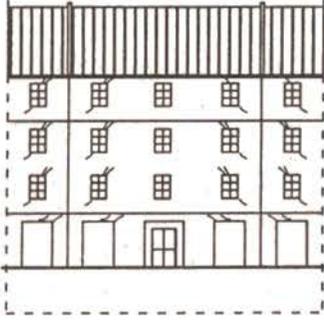
9	Bauteilgruppe:	TRAGKONSTRUKTION
9.1	Bauteil:	VERTIKALE TRAGWERKE
9.1.1	Bauelement:	FASSADE: ALLGEMEINE SETZUNGEN

Besichtigung: Fassaden, Untergeschoss.

Setzungen des Zwischenbauteils, hervorgerufen durch Senkungen des Gesamtbaukörpers, geben Aufschluss über den Zustand einer Fassade. Risse und manchmal Niveauunterschiede weisen auf solche Gebäudesetzungen hin.

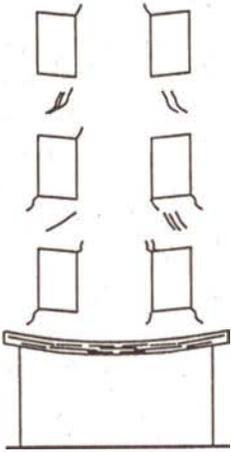
9	Bauteilgruppe:	TRAGKONSTRUKTION
9.1	Bauteil:	VERTIKALE TRAGWERKE
9.1.2	Bauelement:	FASSADE: ÖRTLICHE SETZUNGEN

Man prüft das Bauelement, wobei Mängel desselben zu einer Schwächung seines Tragverhaltens führen können: Durchbiegung eines Sturzes, Senkung eines Fensterpfeilers, eines Stützpfelers oder Senkung des Mauerwerkes zwischen den Fenstern, usw.

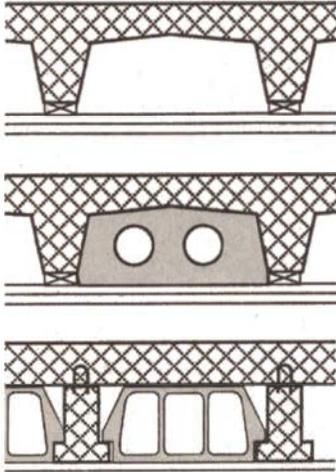
9	Bauteilgruppe:	TRAGKONSTRUKTION
9.2	Bauteil:	HORIZONTALE TRAGWERKE
9.2.4	Bauelement:	RIPPEN- UND HOHLKÖRPERDECKEN

Es handelt sich um Stahlbeton-Rippendecken, am Platz betoniert, oder um vorgefertigte Träger die mit einer Druckverteilterplatte verbunden sind, zwischen den Trägern oft Füllkörper aus Beton oder Tonmaterial. Bei den Auflagern können die Felder zwischen den Rippen ausgegossen sein.

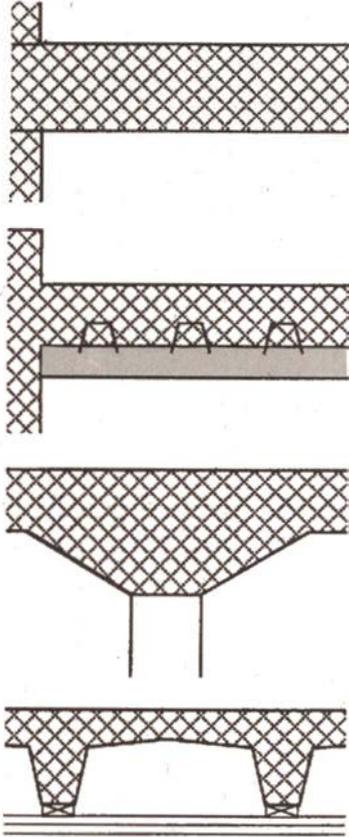
9	Bauteilgruppe:	TRAGKONSTRUKTION
9.2	Bauteil:	HORIZONTALE TRAGWERKE
9.2.5	Bauelement:	PLATTENDECKEN

Man unterscheidet zwei Typen von Flachdecken:

1. Die massiven Betonplatten mit ebener Unter- und Oberseite.
2. Die Plattenbalkendecken mit gewichtreduzierenden Hohlzellen.

Plattendecke in tadellosem Zustand. Oberfläche ebenflächig, ohne beschädigte Kanten und Überzähne. Keine Rostspuren. Keine Risse an den am meisten beanspruchten Stellen, d.h. in Feldmitte, beim Auflager, usw. Die Tragmauern ohne Risse. Keine horizontalen Risse an der Stütze oder Säule.
 Keine erkennbaren Deformationen der Decke (Durchbiegung, Kriechen).
 Keine senkrechten oder schräg verlaufenden Risse in den Wänden.

Oberfläche nicht ebenflächig. Fugen offen und nicht fachgerecht. Ummantelung schadhaft, stellenweise Rost. Risse beim Übergang von der Wand zur Decke.
 Beginn von schwachen Rissen.

Ausgeprägte, lange Risse an den beanspruchten Stellen, wie z.B. in Feldmitte, bei den Auflagern, den Leitungskanälen oder in den Ecken. Oberflächen stellenweise beschädigt. Beschädigte Kanten. Kiesnester, schlecht repariert.
 Armierung offenliegend, Rost. Bedeutende Risse beim Übergang von der Wand zur Decke.

Ausgeprägte Deformationen (Durchbiegung, Kriechen). Zwischenwände mit Rissen. Deckenstärke nicht in Übereinstimmung mit der Spannweite. Zahlreiche, ausgeprägte Risse. Betonqualität mittelmässig, Armierung schlecht ummantelt, zahlreiche und bedeutende Rostspuren.
